# 某轮碰撞损坏及修理情况介绍

LOA×LBP×B×D:	189.94×180.00×32.20×16.60(m)
总吨位:	27598
船型:	散货船(单底单壳)
建造年份:	1991年

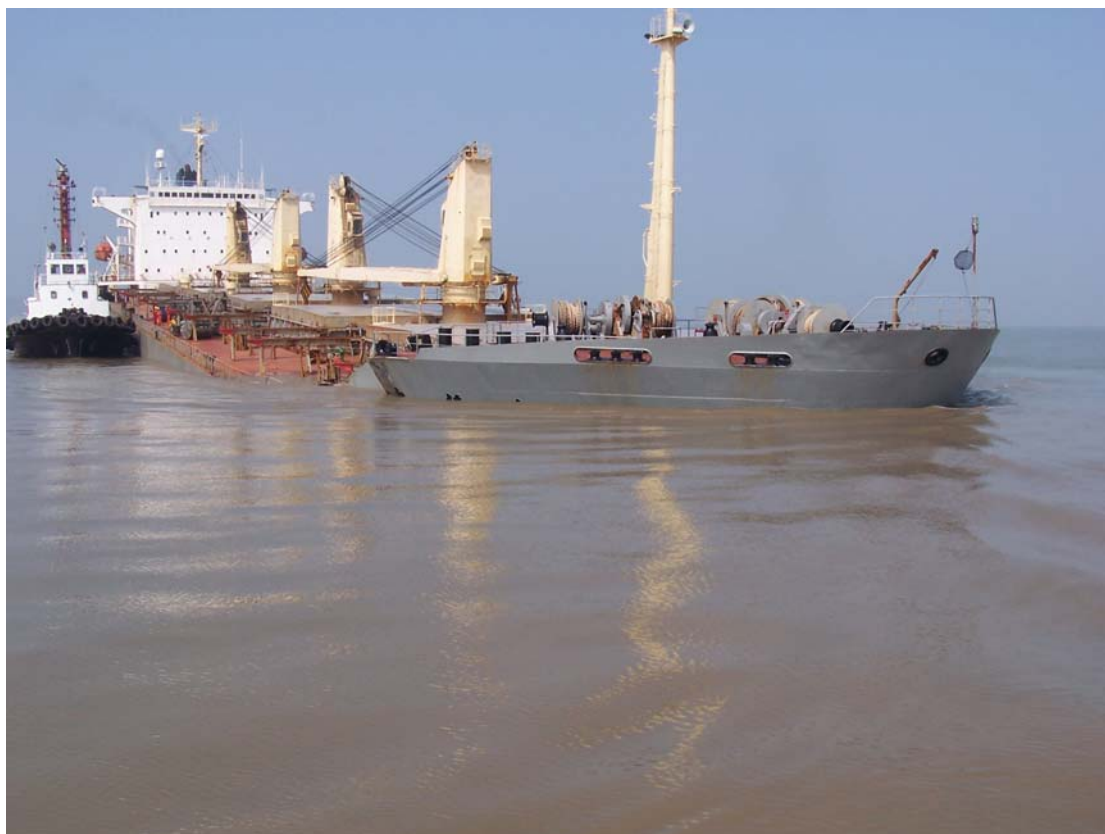
船舶减载至舟山时的浮态 1

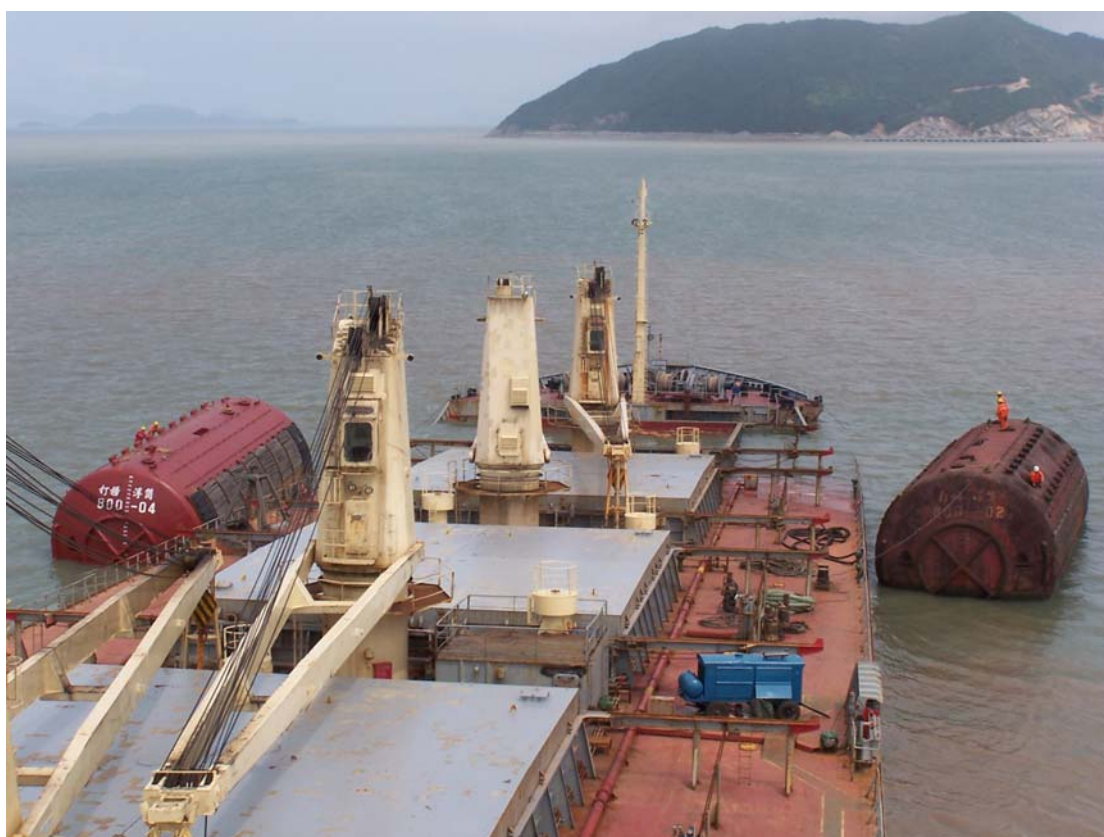
船舶减载至舟山时的浮态 2

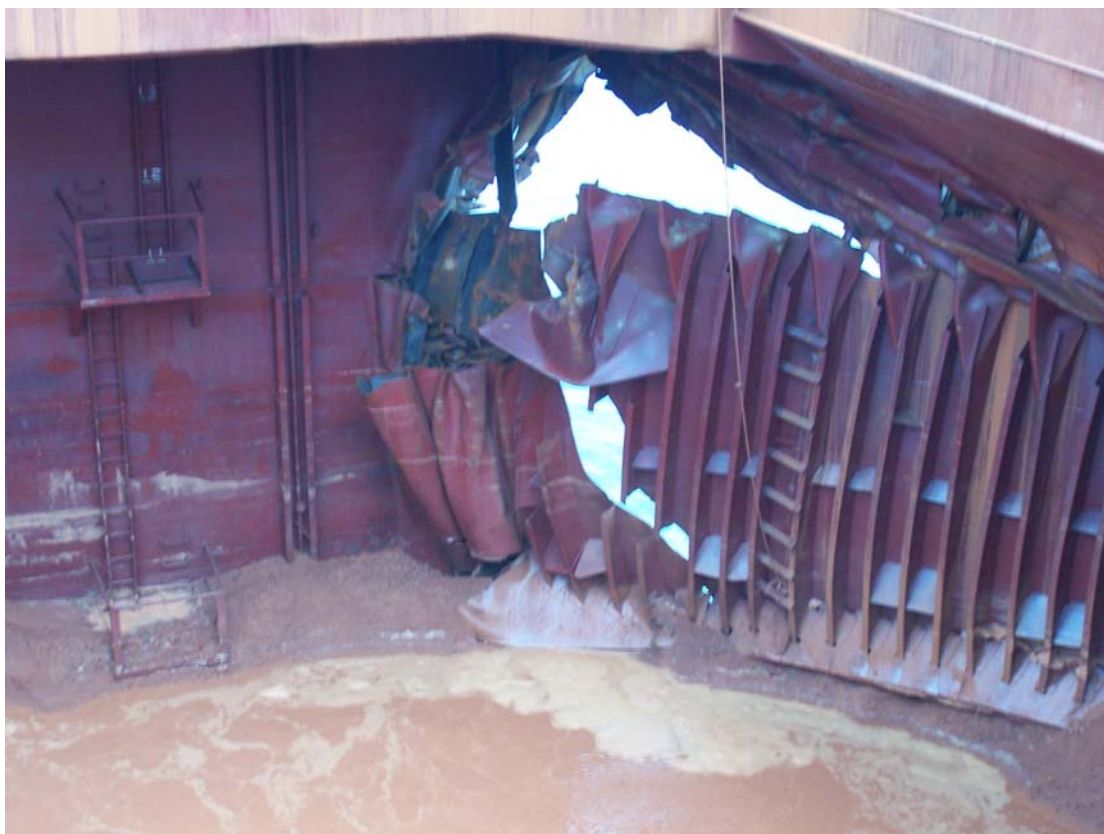
第一货舱损坏情况

1. 艏尖舱、第一货舱外板洞穿，坏口纵向长度大约 7m，垂向高度大约 13m，呈不规则洞口，坏口前下侧有一“V”字型延伸口，上口宽 1.5m, 深 5m 左右，坏口后下侧有一向下延伸口，上口宽 1.5m 左右，深 5m 左右；
2. 第 1 货舱前舱壁严重扭曲变形、开裂，损坏范围：垂向从 2m 水线至主甲板顶，横向从 7500mmC.L. 至舷侧；
3. 上述部位的相邻构件、甲板、内底板、肋骨严重损坏；
4. 检验开始时第 1 货舱、艏楼、艏尖舱全部浸水。
