## 某轮船体结构损坏案例

船 型: 普通干货船

### 二、 事故简要经过

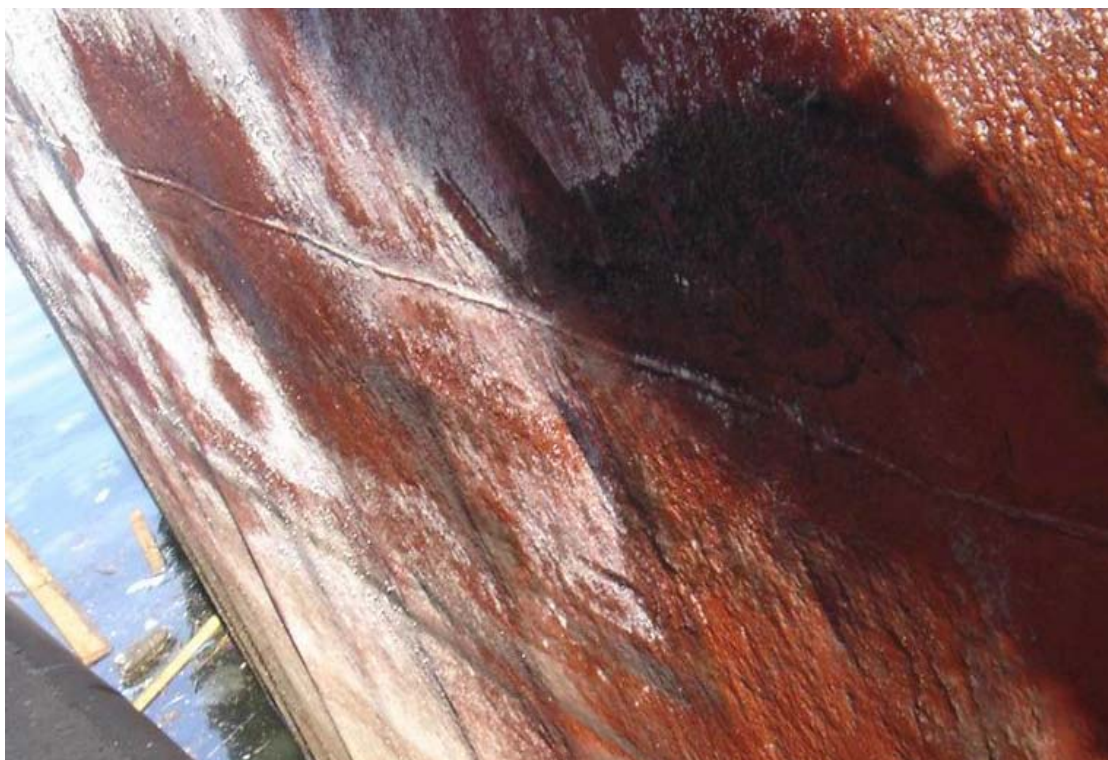
图 1

1. 右舷主甲板下第 2 和 3 列外板，在#117—119 肋位之间和#123—136 肋位之间连续挠曲变形，最大处约 100 毫米。左舷主甲板下第 2 和 3 列外板，在#117—119 肋位之间向外鼓出，最大处约 300 毫米。左舷主甲板下第 2 和 3 列外板，在#123—134 肋位之间连续挠曲变形，最大处约 100 毫米。见图 1。

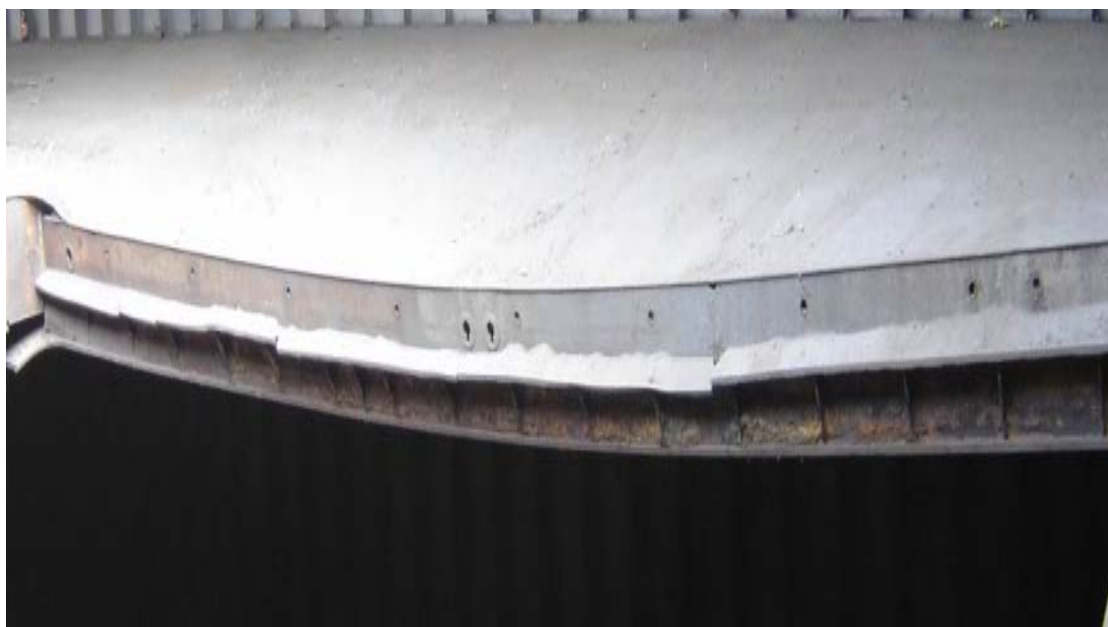
图 2

2. 二层甲板和二层甲板舱口纵桁严重变形，见图 2。

综上所述，货物重量远远超过结构的允许负荷，从而导致 NO. 2 货舱的二层甲板和二层甲板上舱口盖严重下凹变形，以及相邻舷侧肋骨、横梁等构件等变形。

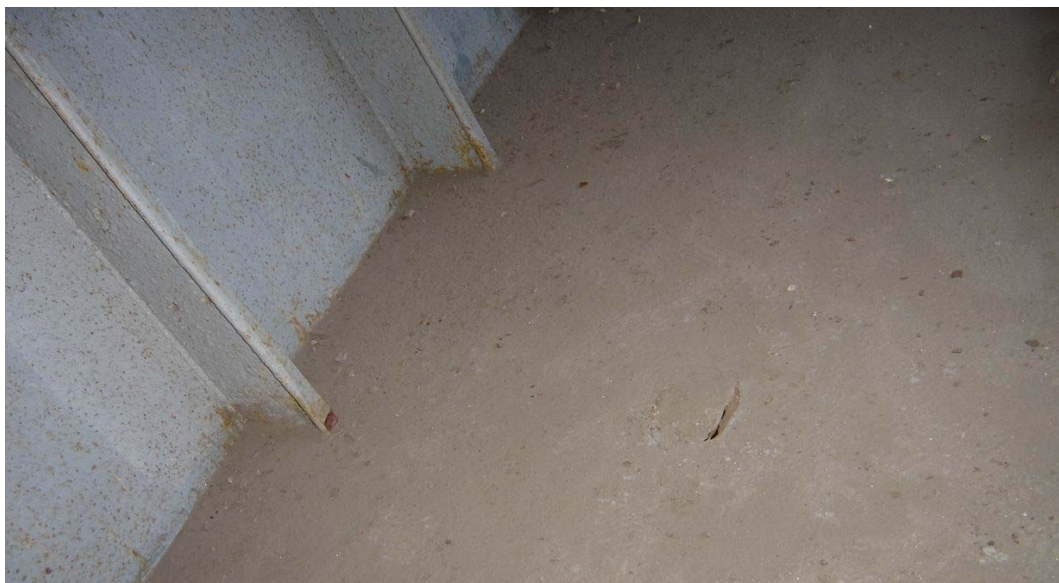
图 3

3. 二层甲板板多处撕裂，见图 3。

- A. 二层甲板板材多次撕裂，为了保证板材的完整性和防止裂纹的进一步扩展，要求进行割换并单面焊双面成形；
- B. 为了保证货舱舷侧结构的完整性，对于根部撕裂的肋骨，进行补焊或部分割换并加设根部肘板，来加强肋骨根部的强度；对于下货舱变形的肋骨，通过加设防倾肘板（前后延伸两档肋位）进行局部加强。见图 8 和图 9。

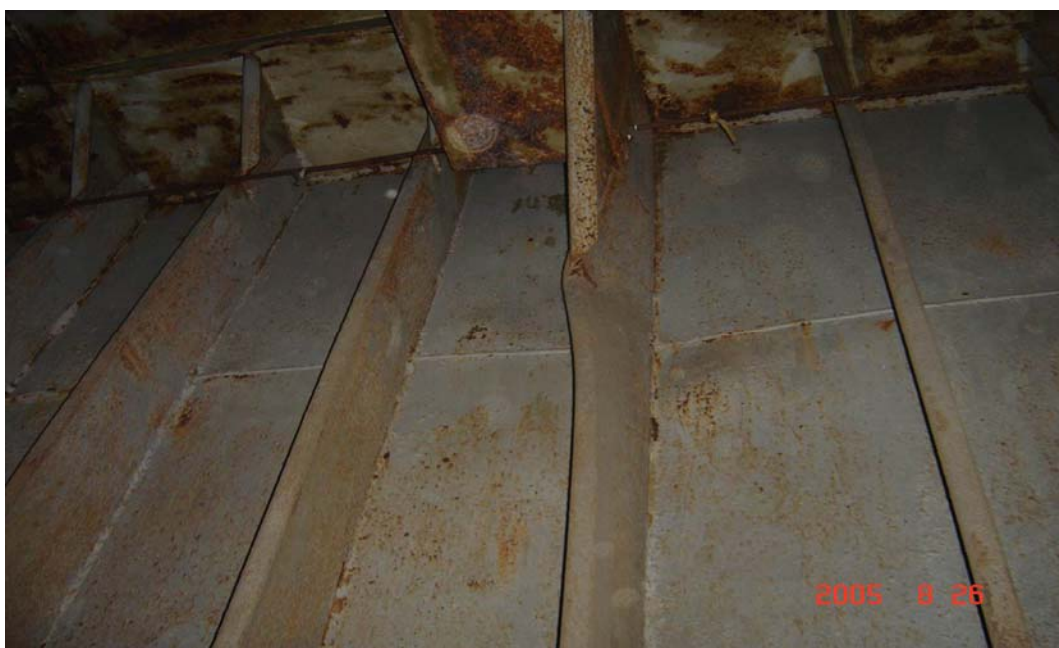
图 4

4. 货舱肋骨在上部 1/3 范围内显著弯曲变形。见图 4。

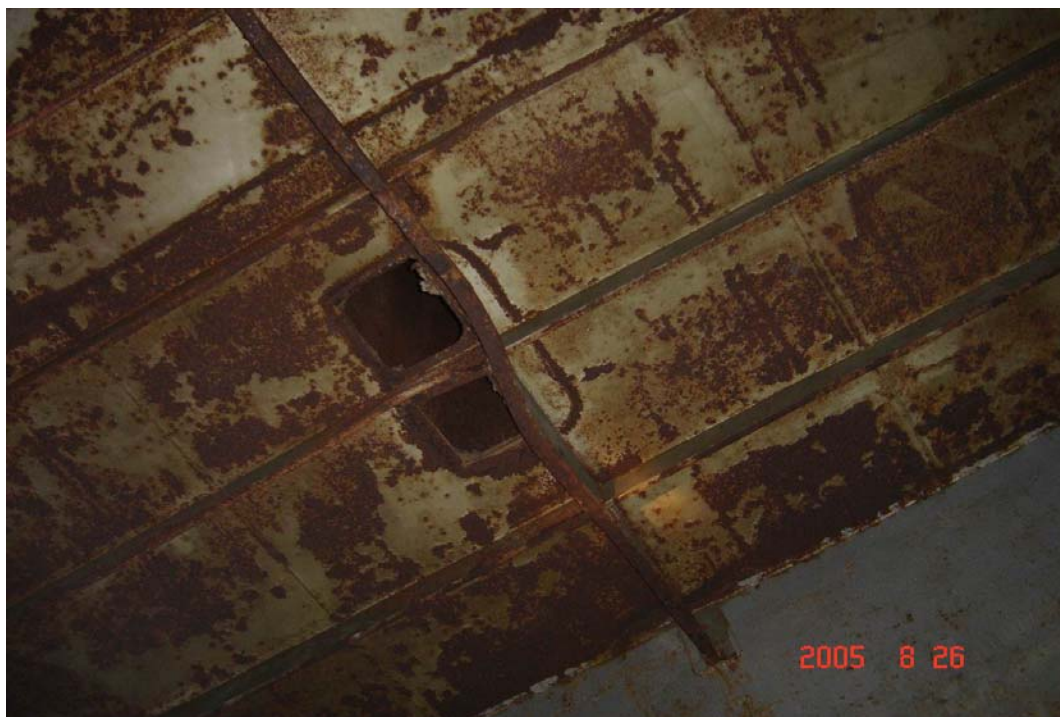
图 5

5. 二层甲板横梁变形，见图 5。

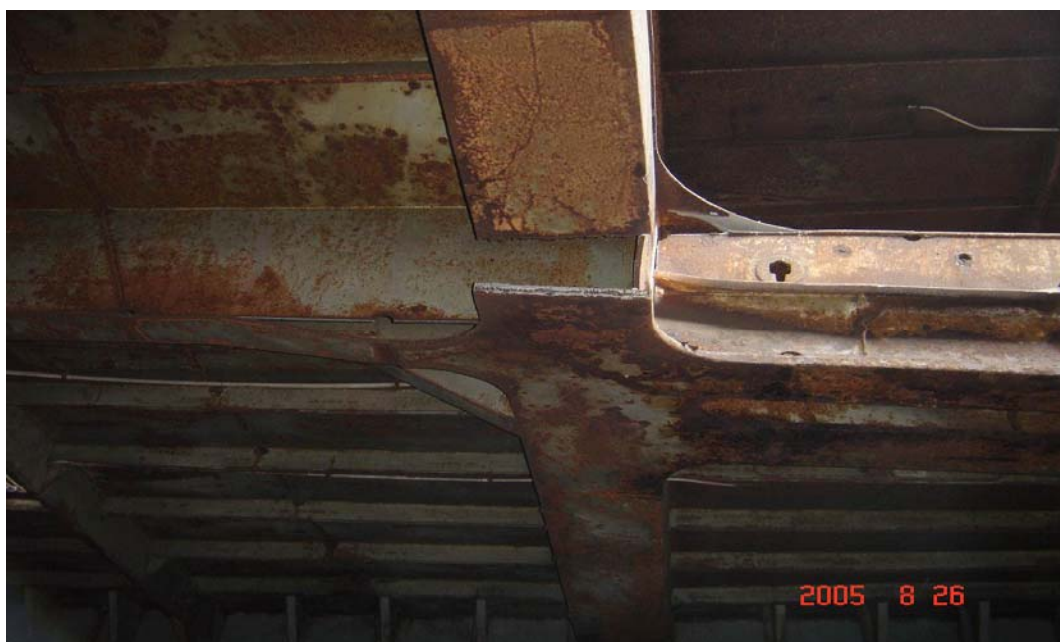
图 6

6. 前后舱口端横梁变形，舱口端横梁左后端断裂，见图 6。
