# 新造船检验案例分析（船体与焊接部分）

## 新造船检验案例分析（轮机部分）

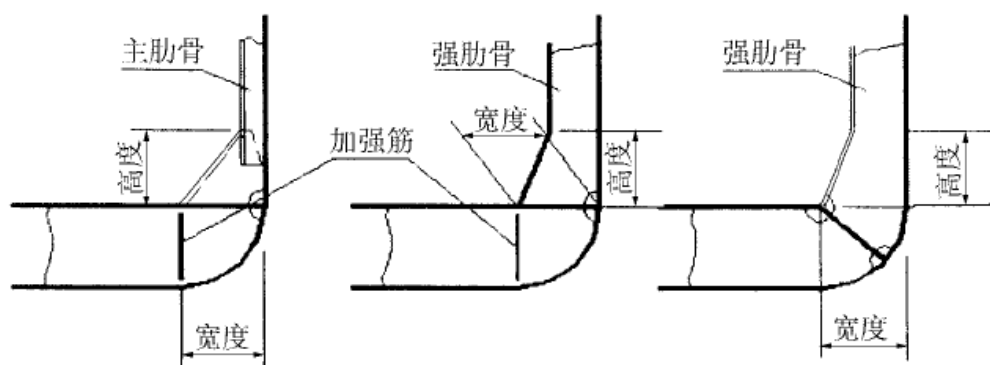
水平式双层底内底边板结构，在舦肘板趾端的双层底内肋板上未设垂直加强筋

钢规第 2 篇第 2 章规定：如双层底内底边板为水平式时，则在舦肘板趾端的双层底内肋板上应设置垂直加强筋（如图所示）。

在肋板上设置垂直加强筋，尺寸如规范所述。

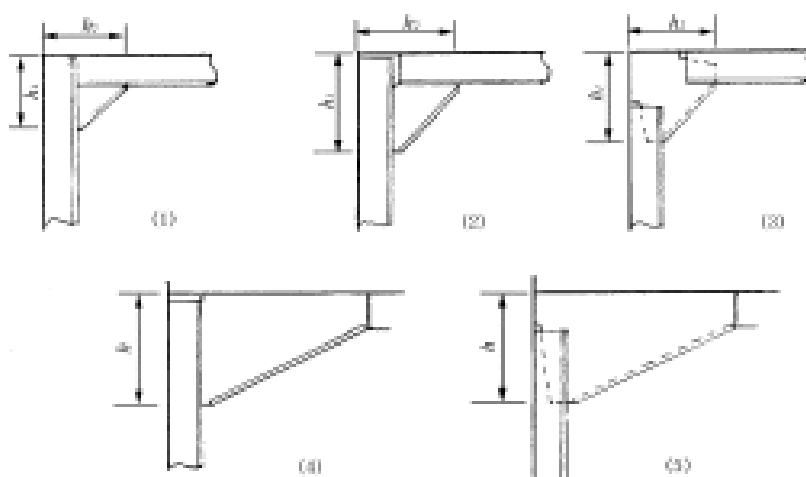
纵骨和舱壁水平加强筋在水密舱壁间断处未加三角板。

钢规第二篇通则规定：次要构件的端部一般应设置连接肘板。如下图所示。

加装三角板。

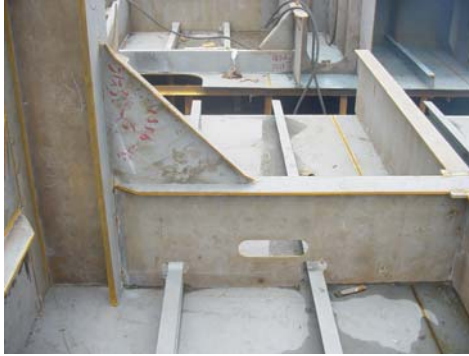
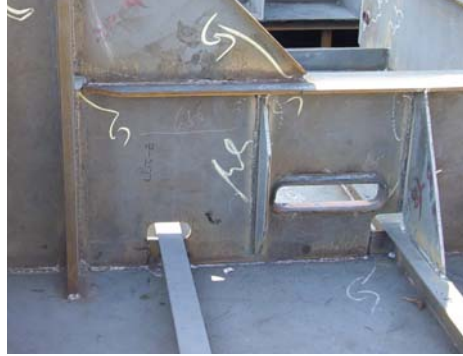
在肘板趾端随意开孔。

我社验船师须知规定：在构件特别是主要构件的连接肘板或端肘板的趾端或其它高应力区域、应力集中区域应避免设有结构开口。如图所示：

封闭错误开孔，重新开孔。

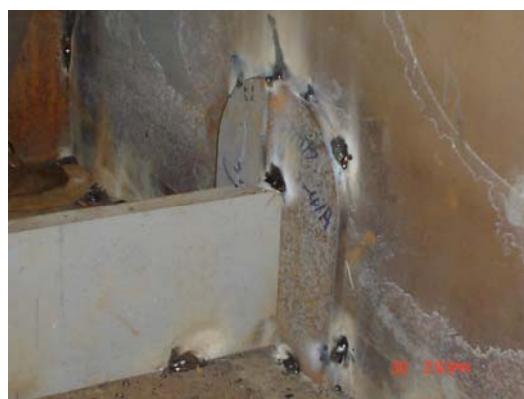
水密舱壁穿舱构件上未开止漏孔，或止漏孔的位置有误。

钢规第二篇通则规定：当构件贯穿水密或油密舱壁时，舱壁上的贯穿孔应按有关标准要求设置密性补板，并按图所示，在密性焊缝一侧的贯穿构件上切割一小半圆孔，从半圆孔到舱壁处应为包角双面连续角焊缝，以确保舱壁的密性。

按照规范开孔。

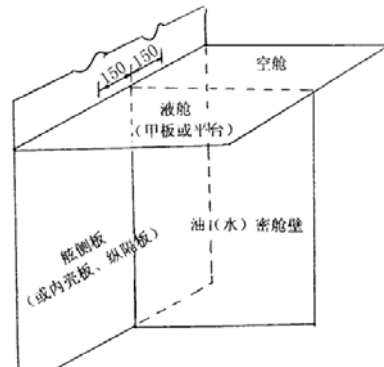
规范同时还规定：邻接液舱的舱壁，为了防止危险气体或液体渗漏至相邻舱室内，在紧靠油气密或水密舱壁前后 150mm 的填角焊缝应有适当的坡口并确保焊透。见下图。但也允许采用其他等效措施。

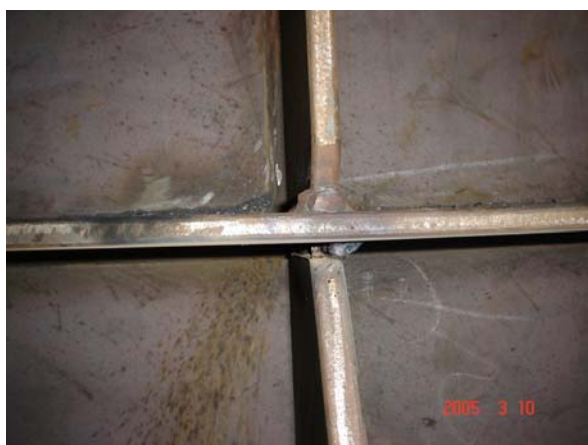
结构装配没有对齐。

旁桁材及肋板装配与理论线偏差较大（5~15mm）要求进行整改。

钢规第二篇通则规定：主要构件的布置，应确保结构的有效连续性，避免剖面或高度的突然变化。当构件在舱壁或其他主要构件的两侧对接时，应保证其位置在同一直线上。液舱内的主要构件应构成一个连续性的支撑，并尽可能构成一个完整的环形框架。

重新装配。

改进装配程序，一定要先划线、定位、检查。

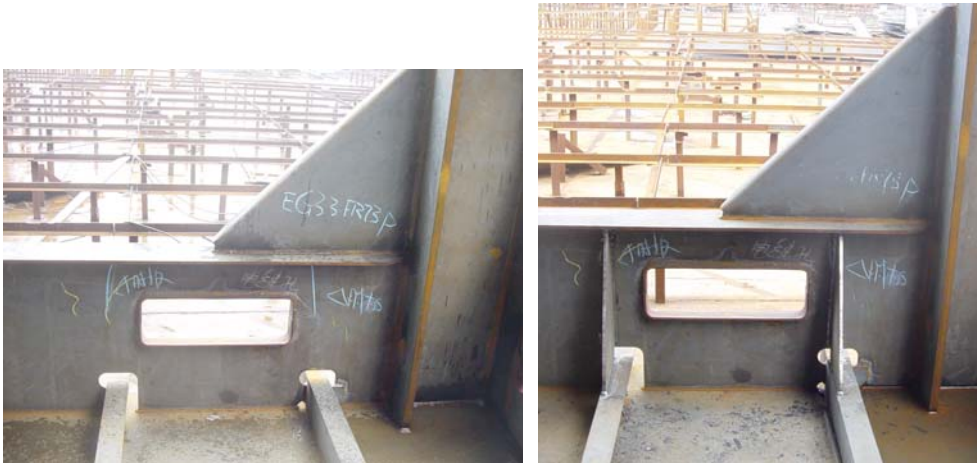
船体结构开孔较大时加强材厚度小于 WEB 时的处理

- (1) 开孔较长且孔高度接近/达到允许值时应采用 DOUBLER 加强/WEB 板加厚。
- (2) 如孔较高且 W（剖面模数）裕度较小时面板必须加厚。
- (3) 加强材的厚度应不小于 WEB 的厚度。

通过计算剖面模数确定需要补强要求，可以通过增加 STIFFENER 来达到要求。

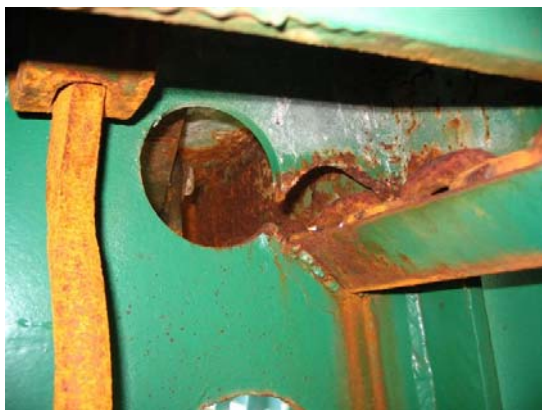
舱口围的一个常见缺陷是为安装开关舱口盖设备的链条而在舱口围肘板上随意开孔。由于此时船体工程已经基本告一段落，舱口盖往往由专业公司来安装（包括开关舱设备），有时会出现废弃原数控切割的开孔不用，而在附近位置再开孔。这种做法是错误的，此时应将原开孔补没，或对开孔进行加强。

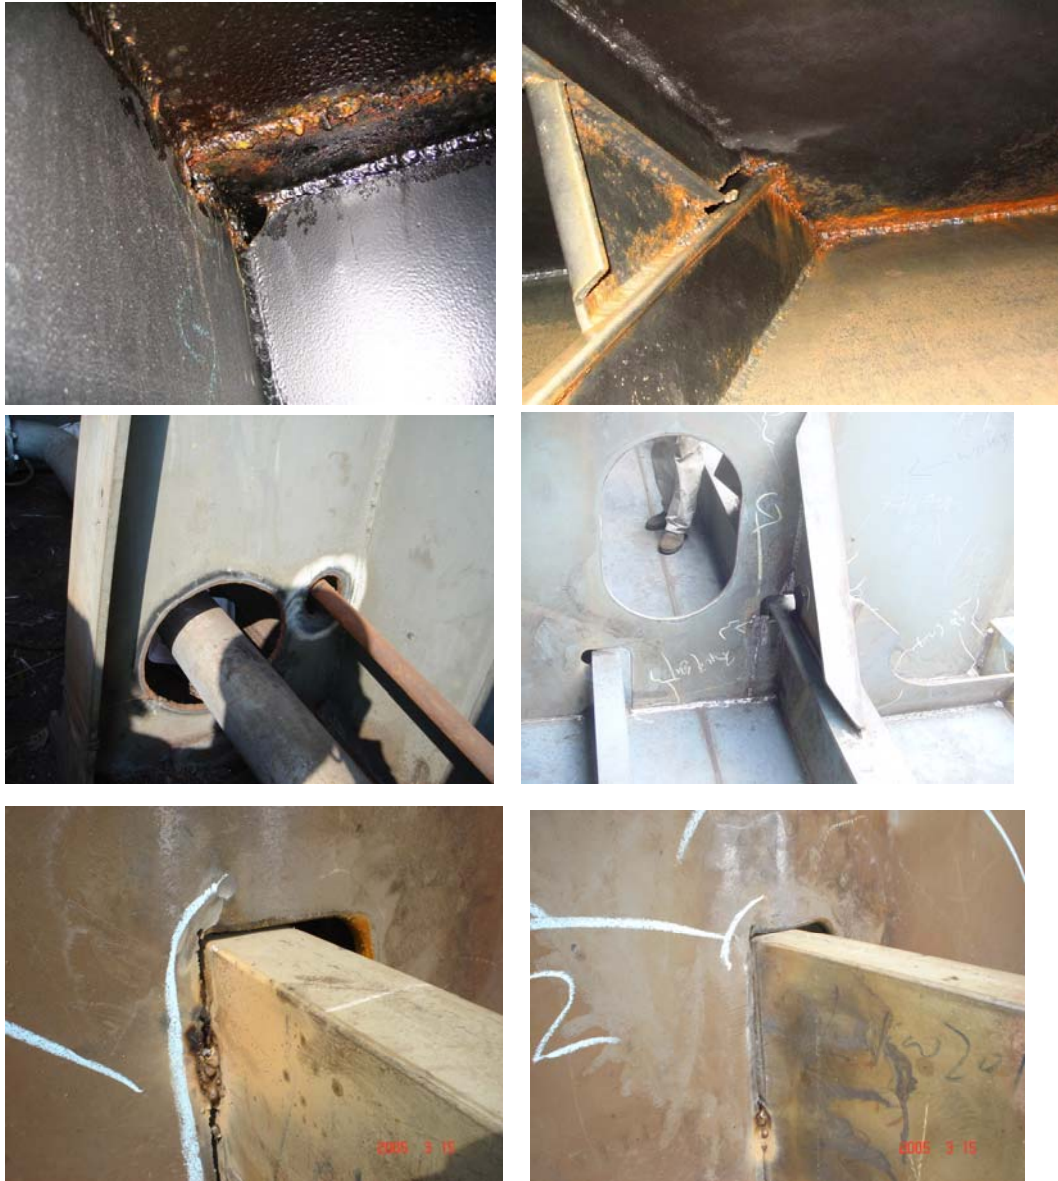
构件手工气割开孔后未打磨

实际检验中发现，很多开孔达不到这个要求，开孔不是开的过于大就是过于小，太大影响强度，太小打磨加工困难，有的流水孔竟然开成了四方形，里面根本就没有打磨光滑，除锈工作也不到位，上了油漆之后这个部位形成松软的漆皮。

船舶投入营运后，船体腐蚀大多数从这个部位开始蔓延至相邻的部位从而造成了均匀腐蚀，而且不光滑的孔容易造成应力集中，对于高强度钢来说其危害尤甚。

开孔应按照规定开设打磨光滑

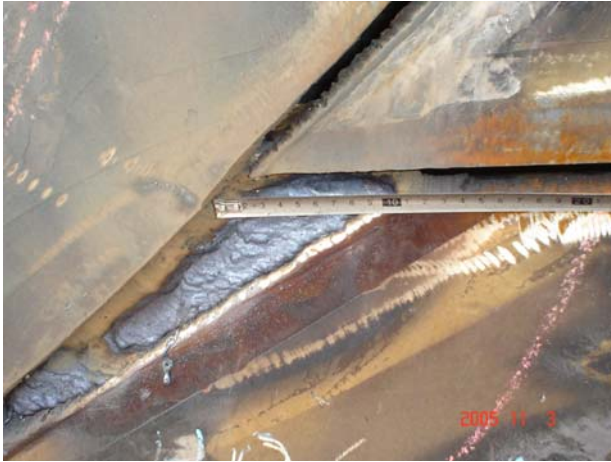
某船艏部外板大合拢焊缝间隙过大，远远超过 25mm。

间隙过大，超出焊接工艺的要求，进行局部割换。不能简单地用堆焊处理。

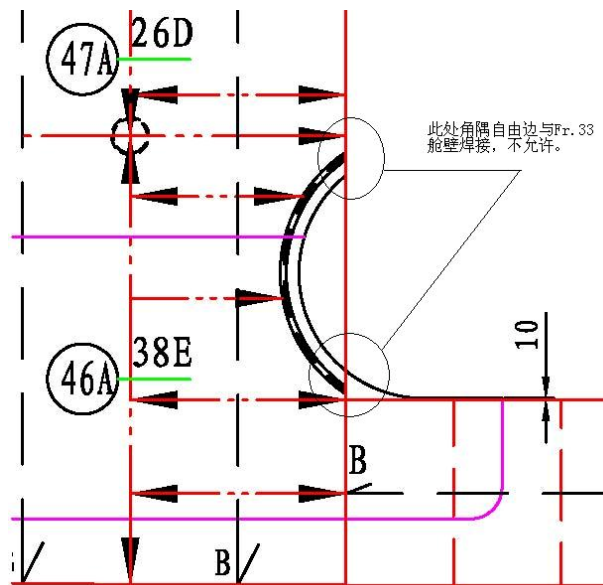
以上所示为某一集装箱船 Fr.33 机舱前舱壁处上甲板货舱开口角隅，由图可见，为保证足够的角隅半径，此角隅凹入机舱甲板，而舱壁板和横向舱口围板腹板未凹入机舱。

使 Fr.33 舱壁在甲板角隅处(甲板上) 局部箱形凹入机舱，Fr.33 横向舱口围板腹板在甲板角隅处（甲板上）局部箱形凹入，凹入处壁板厚度与横向舱口围腹板及 Fr.33 舱壁板等厚。这样可使角隅自由边不与 Fr.33 舱壁焊接，又能保证机舱与露天甲板及与货舱间的密性。

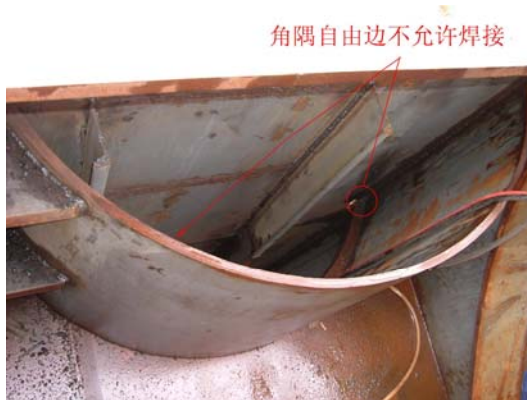
上甲板上

实船角隅自由边与 Fr.33 舱壁焊接，如下图所示，该节点存在两个问题：1、不允许 Fr.33 舱壁板与货舱开口角隅自由边焊接；2、该开口角隅加厚板自由边附近加设了园弧形加厚板，结构太强，增加应力集中，不合理。

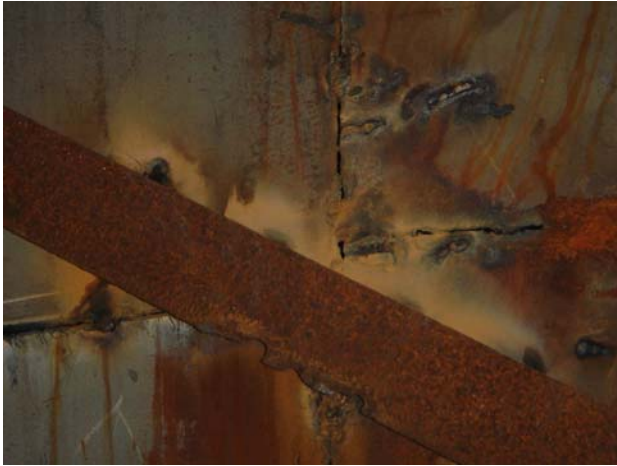
某杂货船舷侧外板拼板缝出现 Z 型焊缝

船上不应存在 Z 型焊缝，因为应力沿焊缝传播，Z 型焊缝在短距离内有两个应力集中点，易造成破坏。

要求进行局部换板。

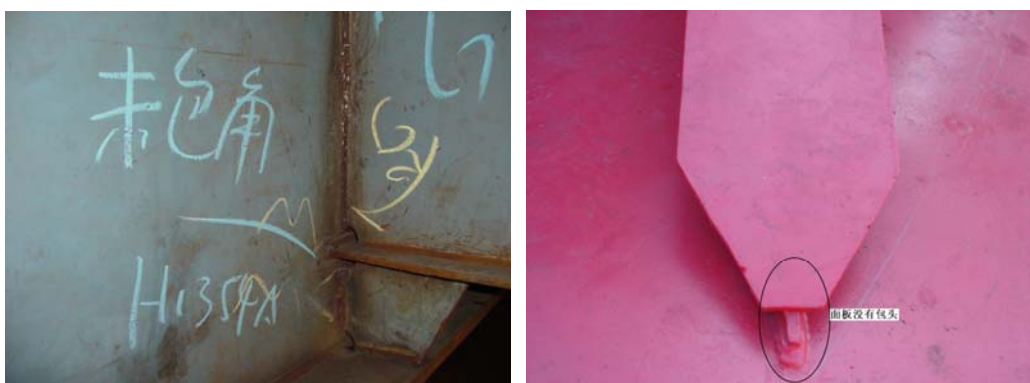
扶强材端部削斜时，其包角焊的长度不够。

补焊至包角焊的长度不小于扶强材的高度且不小于削斜的长度。

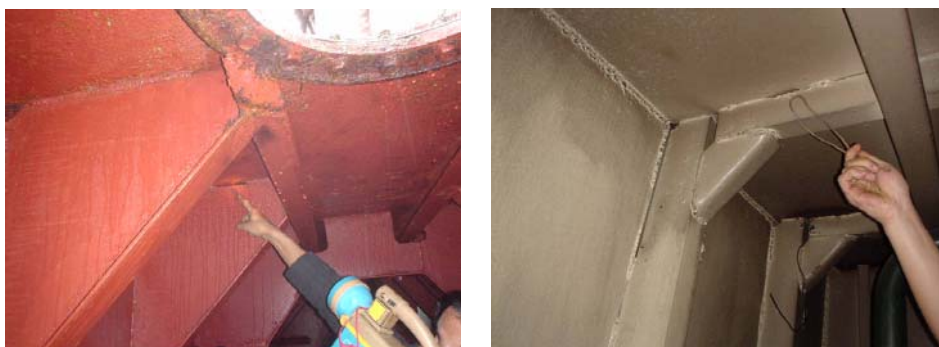
三角肘板两边与横梁或纵骨、肋骨或扶强材连接处，尤其是在上层建筑内，也常发现有间断焊现象，应要求补焊。

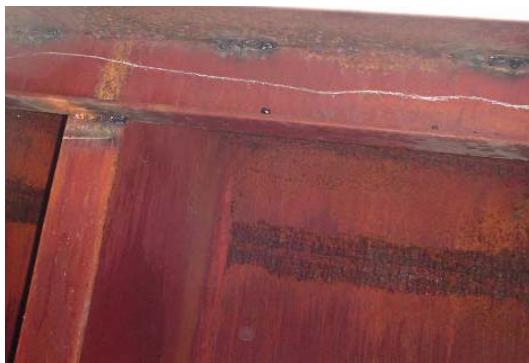
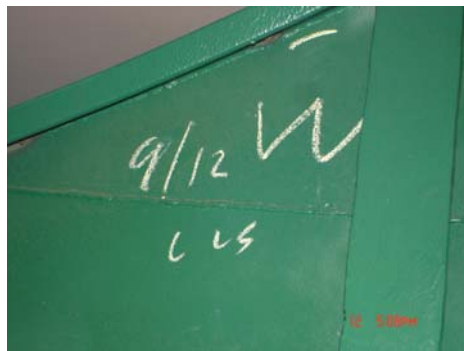
间断焊的构件端部双面连续角焊缝焊缝长度不符合要求也时有发生，也有的焊缝甚至漏焊，如：

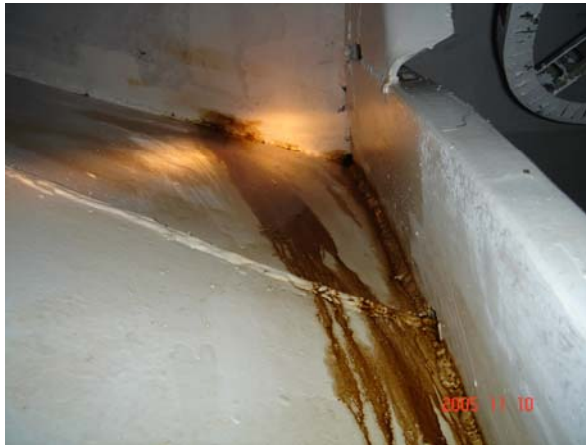
（某轮投入营运后发现油柜没有做到密性）

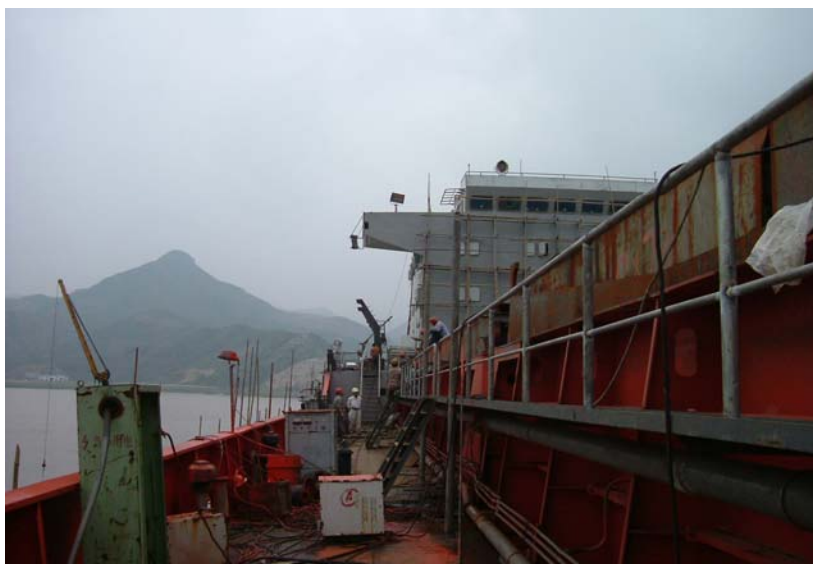
某 18000dwt 多用途货船驾驶室两翼宽度小于型宽。由于驾驶室两翼宽度小于型宽，使船舷不能从驾驶室两翼可见。

SOLAS 第 V 章第 22 条 22.1.6 要求：船舷应从驾驶室翼桥可见。

增加驾驶室两翼宽度。

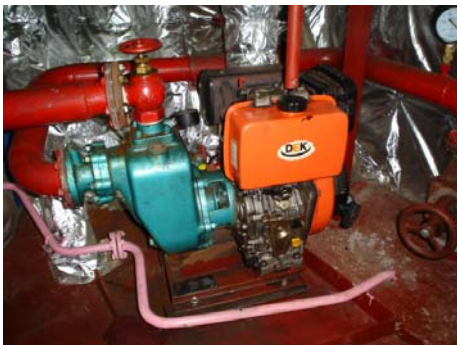
某轮应急消防泵的设计需要引水，但其设计不是自动引水，而是手动引水。

应急消防泵的设计如需引水，应为自动引水式。

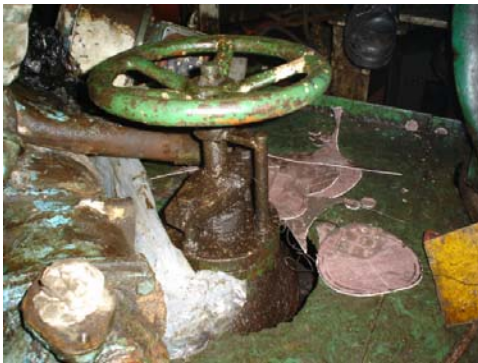
某轮机舱主海底阀的手轮高度只有 370mm。

不满足钢规位于花钢板以上 450mm 的要求。

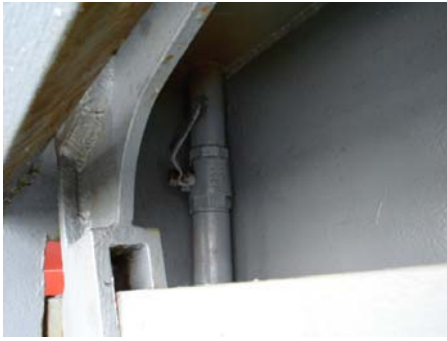
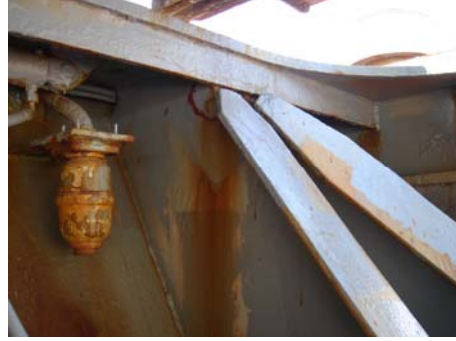
规范要求货舱舱口围上凝水泄水管上应该设置止回装置。某轮设置手动截止阀。

将该阀更换为止回阀，如图右所示。

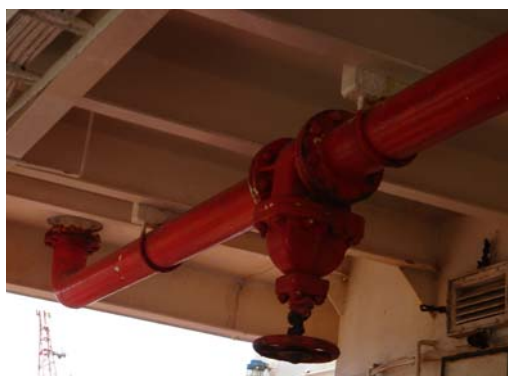
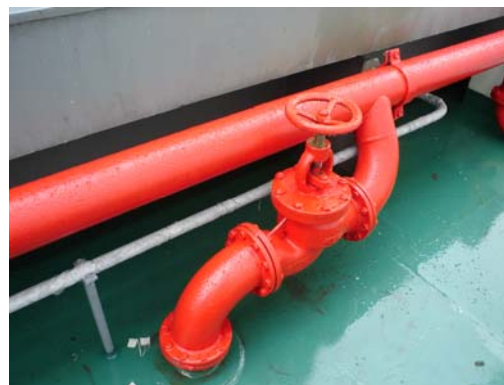
某船（无限航区）在提交机舱外消防管路密性时，发现穿出机舱的消防总管上漏装隔离阀。

在消防水总管出机舱处加装隔离阀。

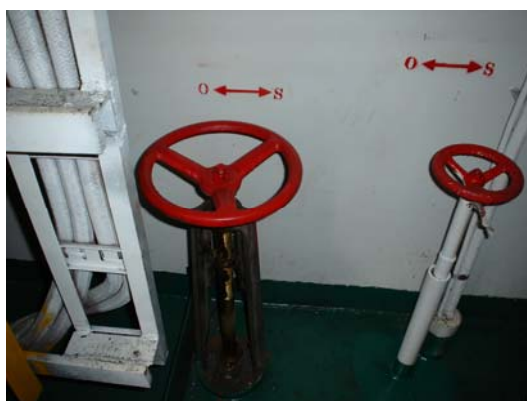
某轮巡查中，发现首尖舱内部，穿过防撞舱壁上的阀（该阀装在首尖舱侧）不满足规范要求：穿过防撞舱壁的管子应装有能在干舷甲板以上操作的截止阀该阀应装在首尖舱舱壁的首尖舱一侧并带有指明阀开或关的装置。

上述阀应为钢质青铜或其他认可的延展性材料，不能采用普通铸铁或类似材质的阀。

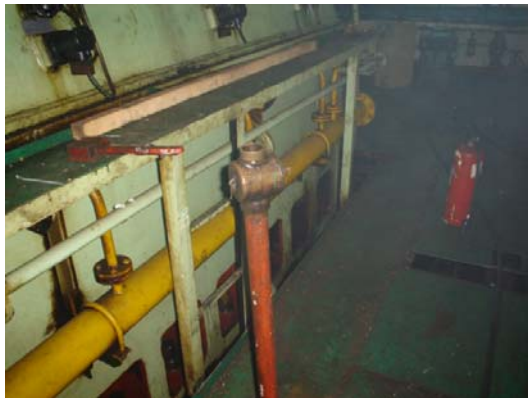
无考克

机舱内的双层底油舱，短测量管头自闭装置下面，均未装设小直径自闭式小考克。这一缺陷也时有发生。

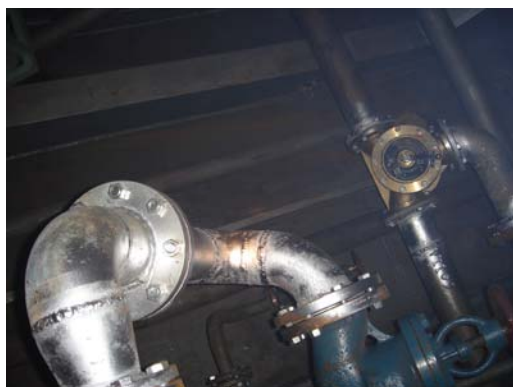
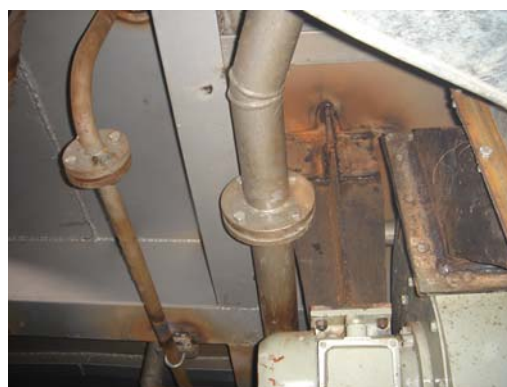
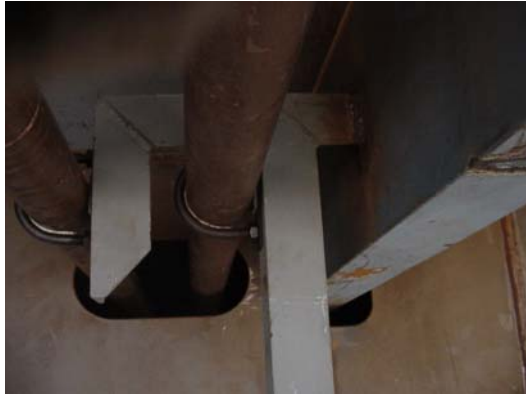
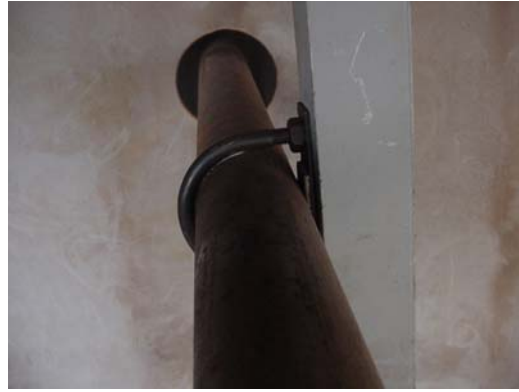
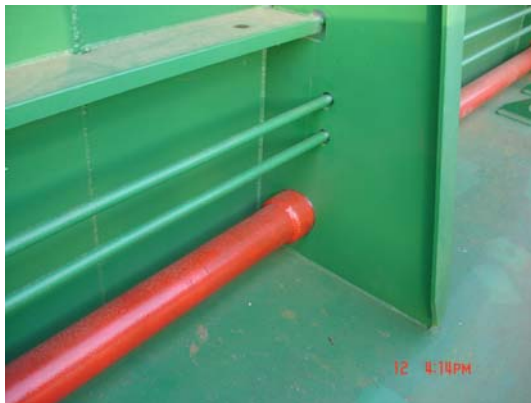
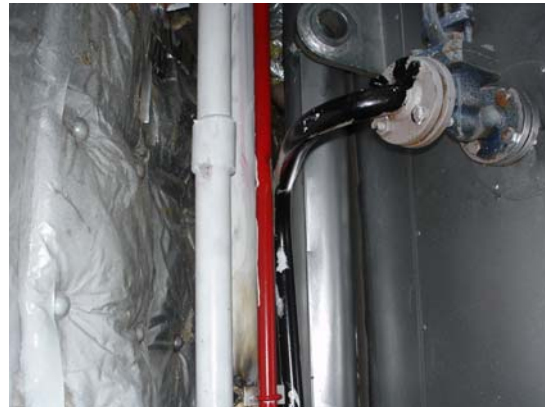
- (1) 管子焊接特别是对接焊存在明显的未焊透现象。
- (2) 管子支架存在点焊现象，未采用双面焊加包角。
- (3) 管子开过舱孔（现场开）不规则，内孔未经修磨直接焊接造成覆板与舱壁贴合不良。
- (4) 管子直接穿过三角肘板，且与肘板焊接。
- (5) 镀锌管套接、对接等焊接后，内表面镀锌层遭到破坏，未经镀环氧富锌漆或其它等效措施。
- (6) 由于设备等原因引起的管子弯制后，部分管子出现圆度不够，及圆弧有起皱现象。
- (7) 舷外排出管阀后的连接短管未做有效的加强支撑。
- (8) 套管穿过甲板、舱壁及腹板（强横梁、纵桁），其长度（高度）不够，有些带法兰的连接管太短，以致影响施焊。
- (9) CO<sub>2</sub> 管系是镀锌管，在施工中发现有普通钢管焊装到镀锌管。
- (10) 燃油管、滑油管有时会发现用镀锌管。
- (11) 某轮液压系统，设计压力为 25MPa，属于 I 级管，厂方把部分管子直接焊死在船上，无法拍 X 光片检查。
- (12) 在油船货油区域货油甲板上及步桥下的管系固定不重视，管与管架松动、间隙大震动时，管与管架间钢铁碰撞会产生火花，对油轮安全是非常危险的

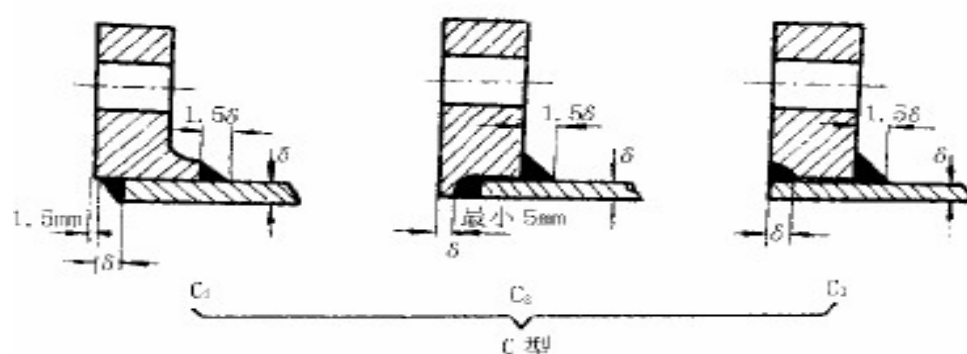
造船中发现一些液压管采用的单面焊接,液压管是高压管,需双面焊接,并且需采用标准的液压管法兰。

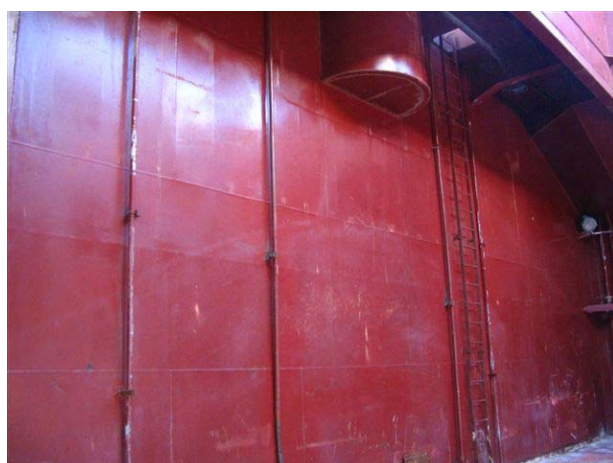
货舱内的管子无防碰撞保护

钢规第三篇第二章规定：布置在货舱、煤舱、锚链舱内及其他处所内易受碰撞的管子，应具有可靠的、便于拆装的防护罩。

根据不同位置，选用不同形式的防护罩，如板条、罩壳等；

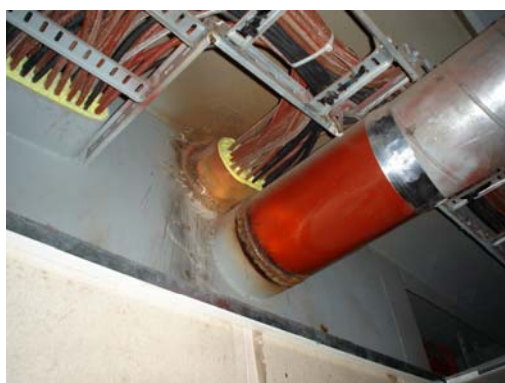
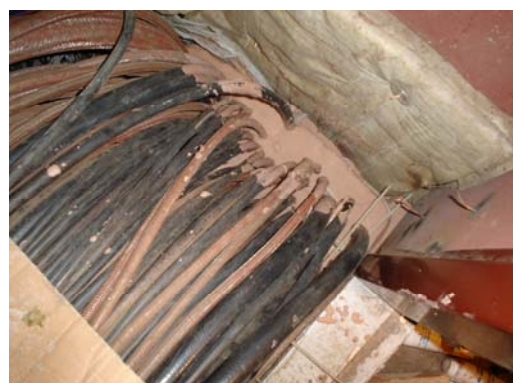
辅机平台（发电机处所）左侧燃油舱外壁表面敷设的电缆与壁的间距是 35mm。泥泵机舱燃油舱外壁表面敷设的电缆与壁的间距是 35mm。

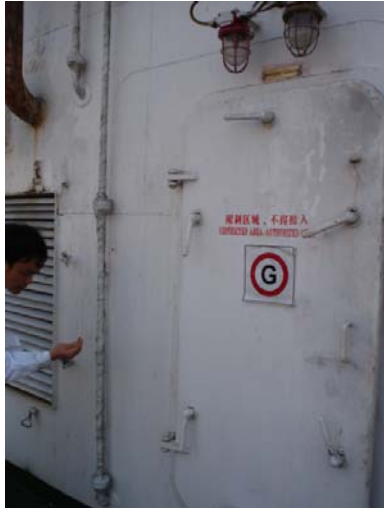
应急发电机室内未安装固定式探火和失火报警系统的手动报警按钮。

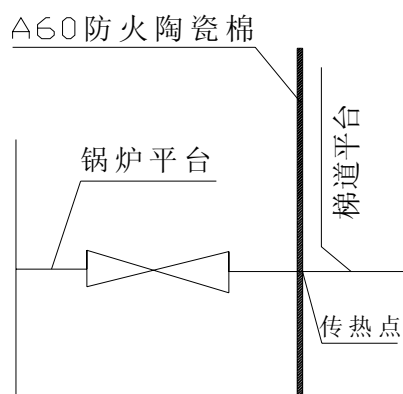
图(1)

机舱的锅炉平台所在处所和梯道相邻, 锅炉平台和梯道平台在同一个水平面. 按照要求锅炉平台所在处所和梯道之间的舱壁是 A60 防火分隔, 船厂做这个舱壁的绝缘时如图(1)所示:

由于绝缘材料在平台处断开, 导致平台和舱壁相交处为一个传热点, 不满足防火结构完整性的公约要求. 因此在锅炉平台两面均做 450mm 的 A60 陶瓷棉来满足要求, 如图(2)所示.

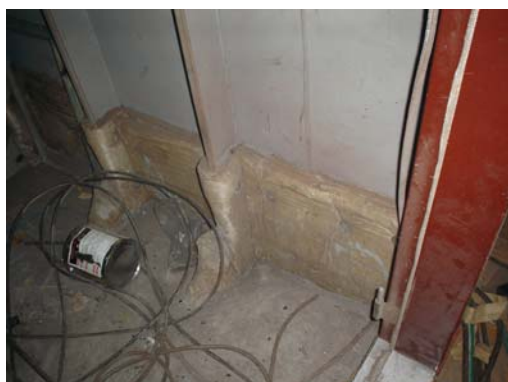
(舱壁绝缘的延伸)

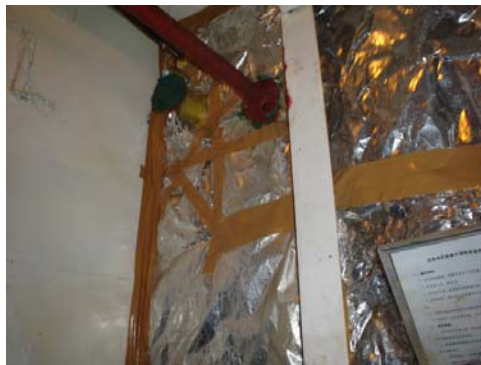
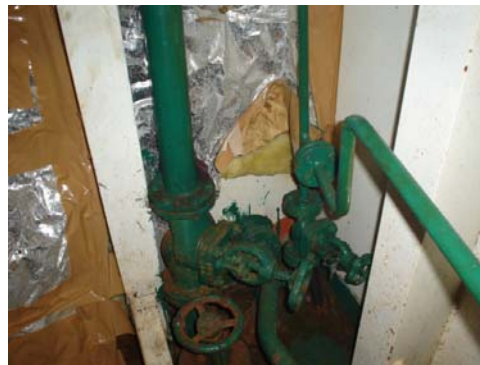
耐火分隔上的贯穿件(如管子等)也有绝缘保护延伸问题,容易被忽视,如图所示,左图为管子和法兰未包绝缘,右图为阀件后漏敷绝缘。

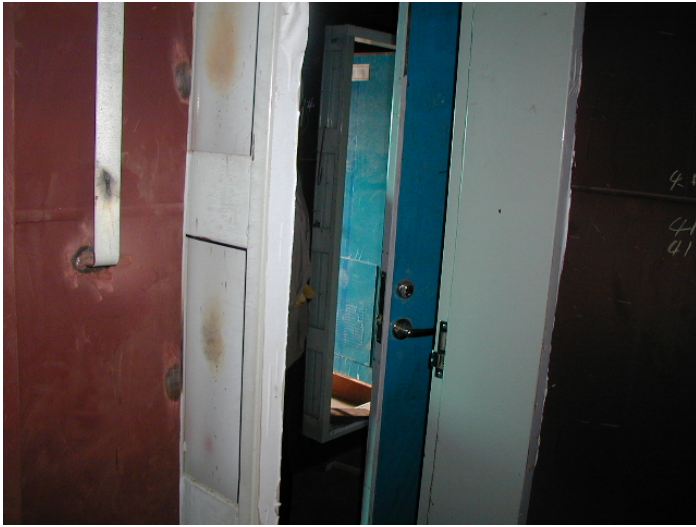
A 级防火门门框不气密

由上图可见，由于围壁两侧均要装防火板，需要 A 级防火门门框两侧均要伸出围壁，上图所示的 A 级门框处（产品证书和铭牌显示为 A 级防火门），由于门框中间为空，结果，围壁内外两侧处所通过门框中间空间相通，不满足 A 级防火分隔要求。该种形式门框不能作为 A 级防火门门框。

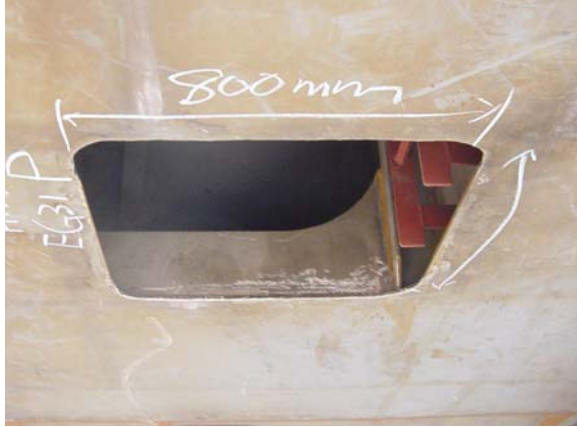
机舱逃生环围设计 800X800（MM），但装设防火隔层后，内部尺度小于 800X800（MM）。

保护环围尺度至少为：800 X800（MM）

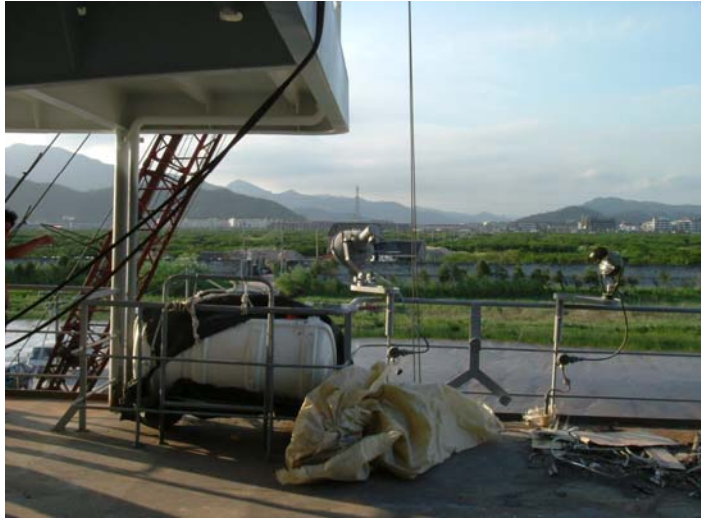
某一 599TEU 集装箱船救生筏存放位置上方有遮蔽平台，使救生筏浮起时被平台阻挡，不能浮出水面。

救生筏应能自由浮起

也可以采取在遮蔽平台的下方加斜向内的导轨滑道，使得救生筏能顺着导轨上浮，不受上方平台影响。

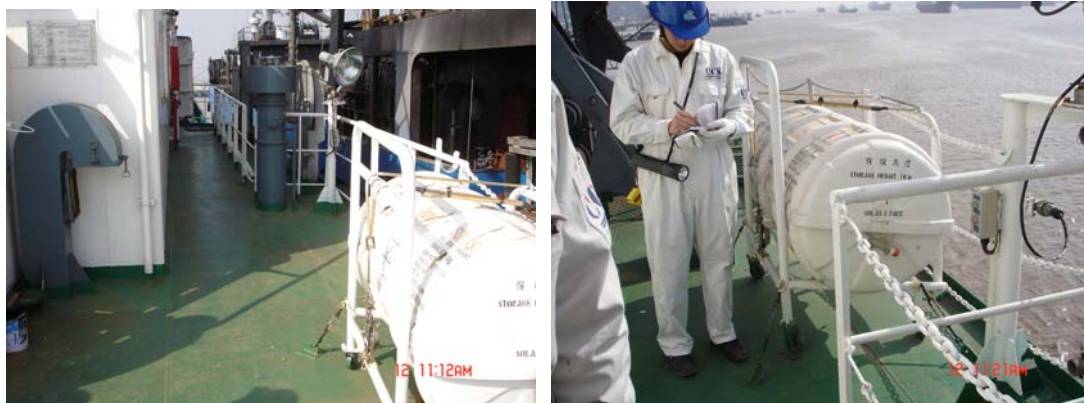
有些新造船，配备的救生筏上，对首缆和静水压力释放器的连接，船厂都不太清楚，出现很多错误的连接。正确的连接如左图所示，右图的包装绑带未去除：

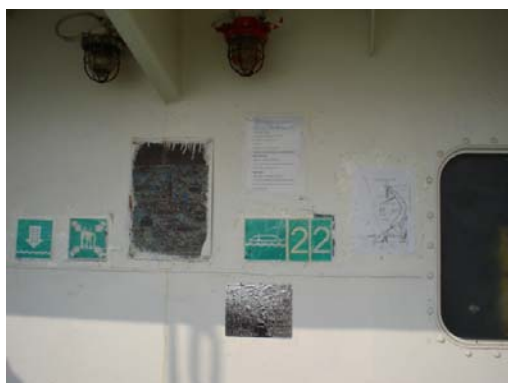
(粘胶纸粘贴, 极易脱落)

在救生艇筏登乘站附近张贴的放艇说明图解,有时是用粘胶纸直接把它贴在墙壁上,风吹雨淋,要不了多少时间就容易脱落,建议在墙上制作有机玻璃框,把图解置于其中,既牢固又美观,成本也不高,当然能用铜牌更好。注意:图解张贴处需要有应急照明。

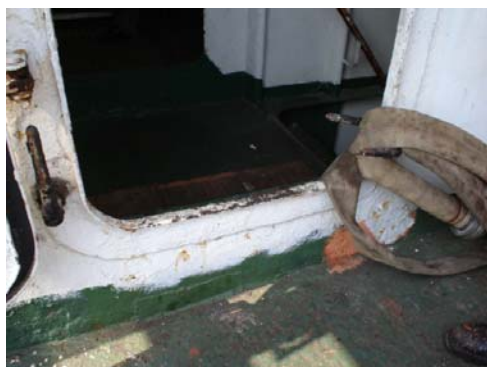
某轮，尾绞缆机甲板（位置2）处，通向厨房的门槛高度只有310mm，该处所为封闭上层建筑，门槛高度应该为380mm。
