# 2010年度主要品质问题点事例 (中国出口发动机)

组 装 技 术 部

## 2010年度中国出口发动机主要品质问题点事例LIST

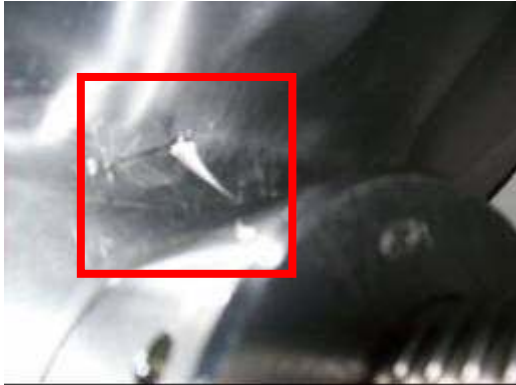
<p>➤Con-rod Hyd. jack space ring position 不正,造成印痕</p> <p>☞ SITE 改善作业完</p>	
	(6S70MC)

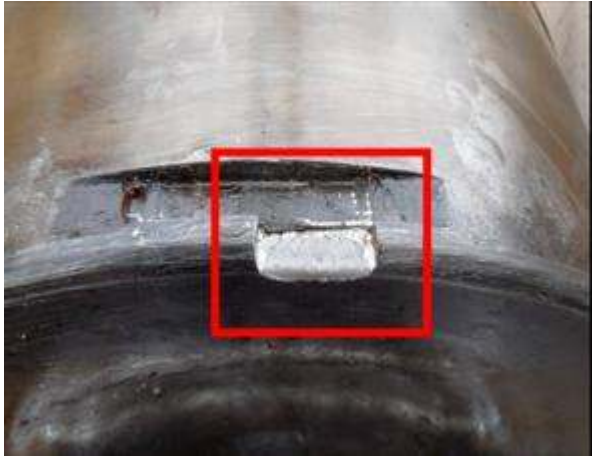
<p>➤Piston 吊装后 Lifting Jig 未拆的状态下 Turning 造成Crown上部损坏</p>

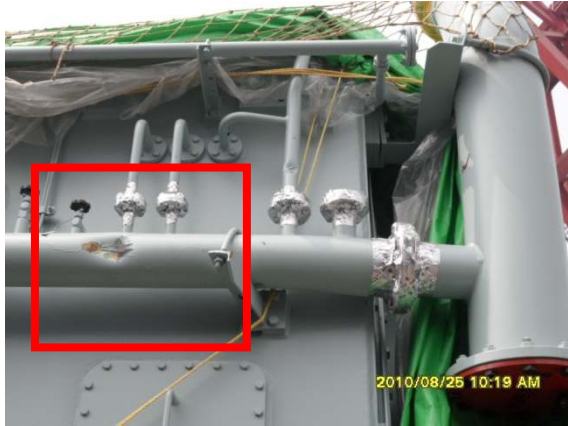
➤卸船时,因碰撞引起 L.O PIPE损坏/变形	
	(6S42MC)

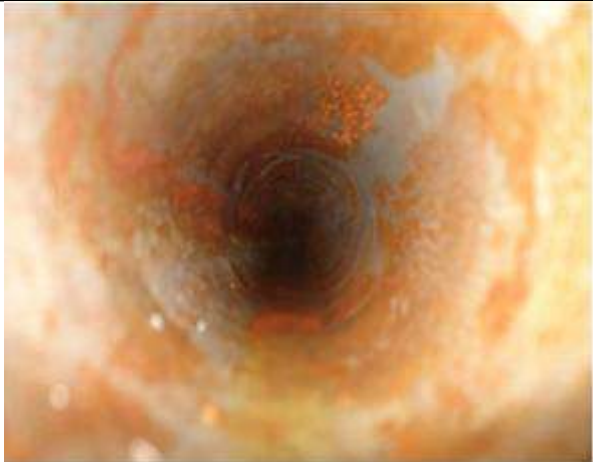
➤酸洗不良,2个月后再次生锈

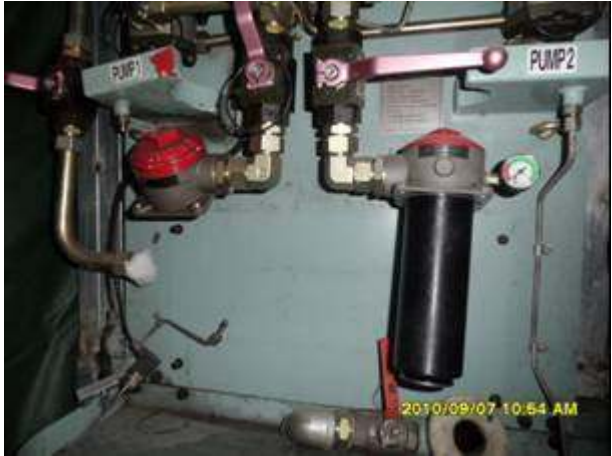
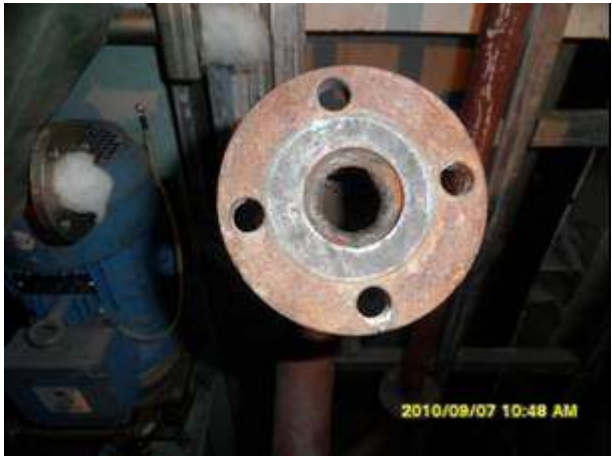
<p>➤ 吊装时,因碰撞造成阿尔法注油器损坏及检查过程中发现生锈</p> <p>☞ 船厂费用处理完</p> <p>☞ MT前一定要确认</p>

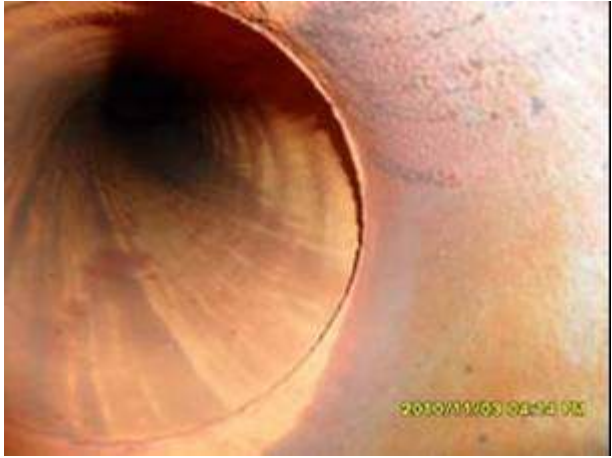
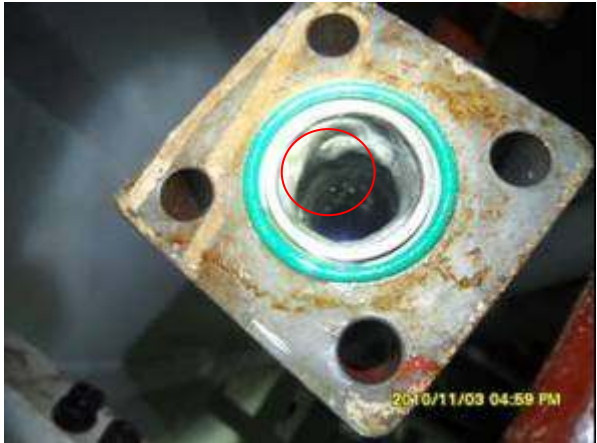
<p>➤ 酸洗不良, 2个月后再次生锈</p> <p>☞ MT前一定要确认</p>

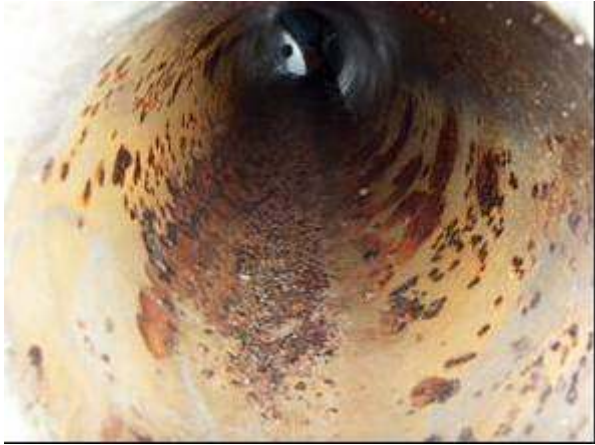
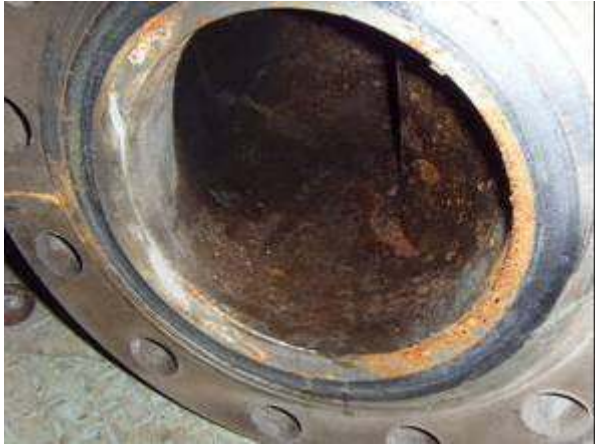
➤ 船厂只重视工程计划 - 上 : F.O INLET - 下 : STARTING AIR  ☞ MT前一定要确认

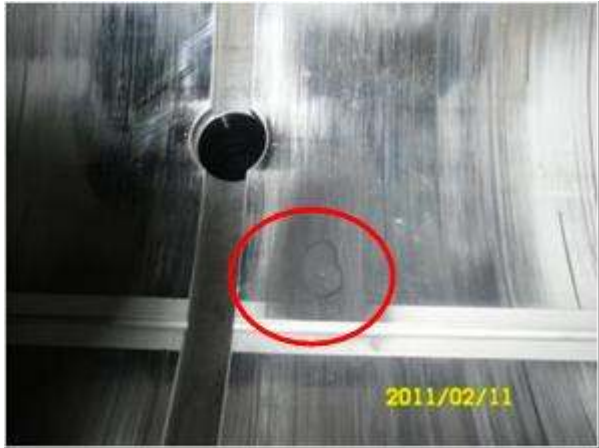
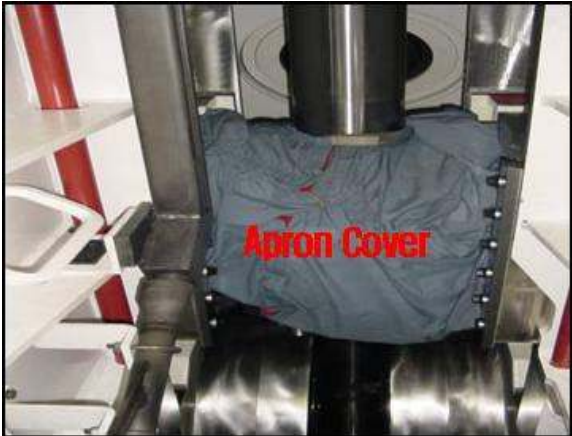
<p>➤ 试航后拆检:                          #1 X-HEAD BRG.                          LOWER; 发现scratch</p> <p>➤ YARD OIL FLUSHING                          时主机内部未进行保护</p>

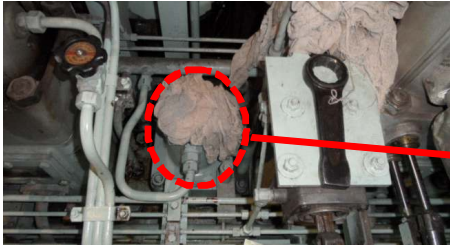
<p><b>On-board High Press' pipe 组装过程中有杂质流入造成</b></p>

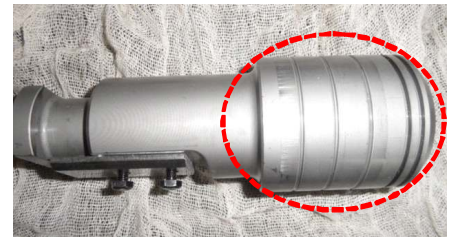
Piston 및 Ring 손상

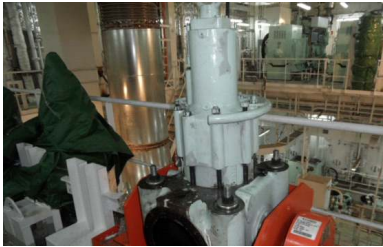
<p><b>본선 Spare 차용 사용 (선주요구에 의해 Exh v/v Complete교체)</b></p>	
		이물질에 의한 Stick 발생 추정

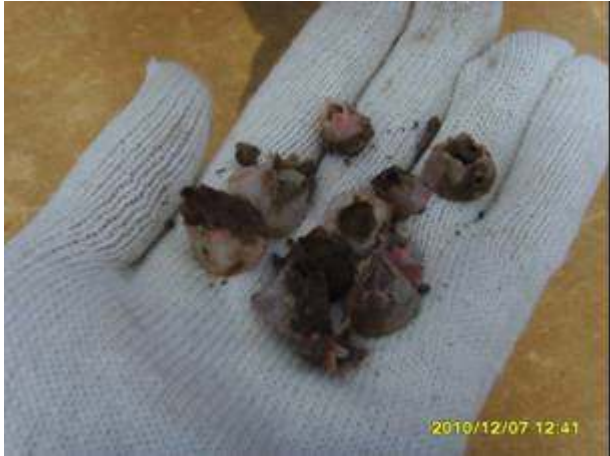
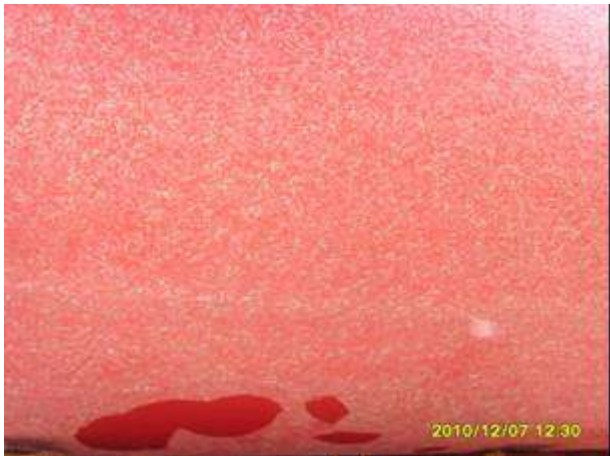
<p>➤ 船底部 FOULING(污染) PROPELLER MARGIN不足</p> <p>☞ 提取后3.5% UP</p>
