某轮船底外板开裂损坏案例介绍

船型: 油船

建造年份: 1982年

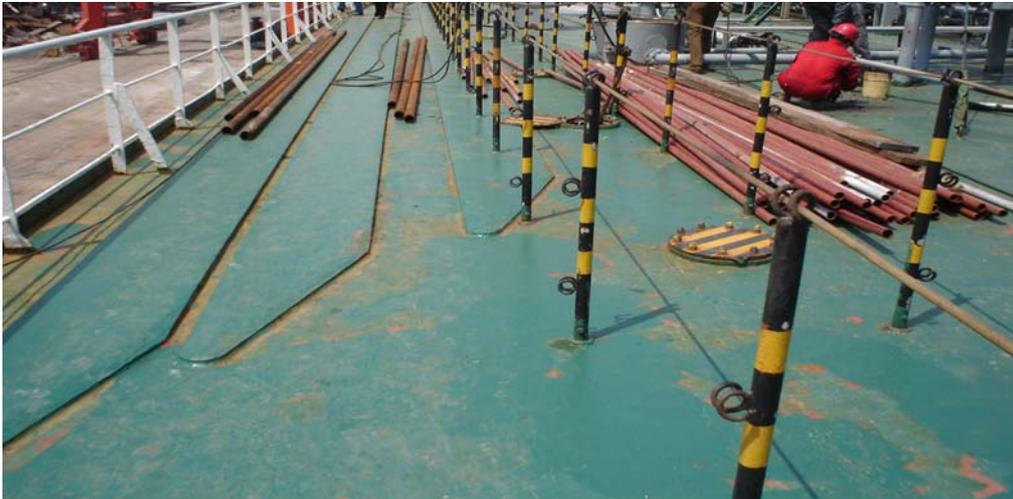
1. 该轮在 1985 年在日本进行接长时，为对总纵强度进行补强，在船底和主甲板上加装了多根纵向覆板条，而且其板厚达到了 33mm，远远高于船底板 13mm 的厚度。该种结构型式十分罕见，其船底结构的应力分布有别于常规船舶，而且由于其结构型的特殊性，在建造和营运后的修理过程中，需要采用特殊的施工工艺。这可能成为出现本次事故的诱因。

图示：甲板上的加强覆板条。与船底类似，因此照片比较清楚，用此来表示。

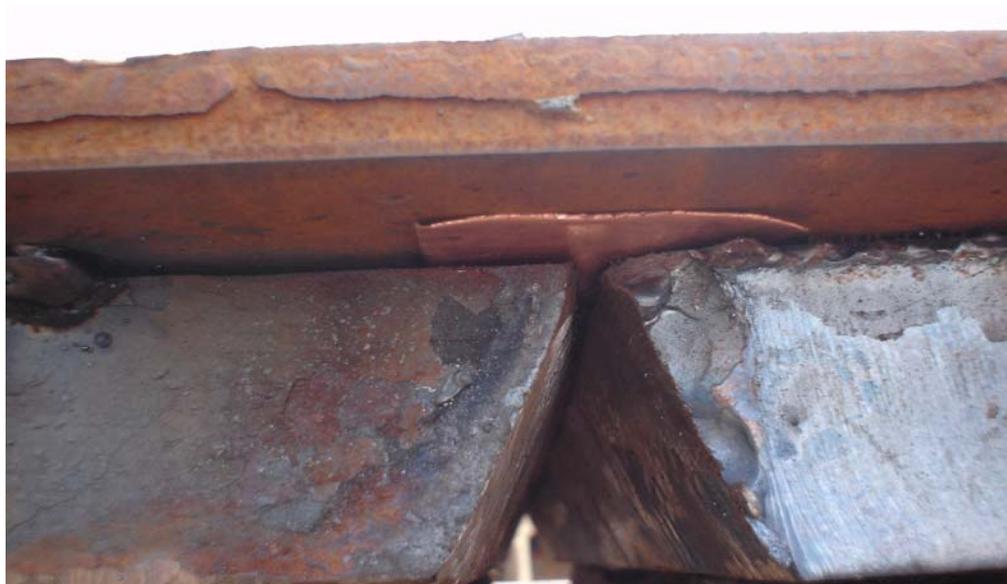
修理前对覆板条接头焊接进行焊接工艺认可时的照片。

请注意图中的铜片,试验结束后需观察有无对母材损伤。

1. 加强覆板条的装配焊接要求：加强板条应在船底外板换板和检查、探伤工作完成后装配，焊接时，应在板条对接焊缝两侧各留出 500mm 长的留焊区，即应先焊对接焊缝，然后再焊接板条与外板的角焊缝，以避免在焊接收缩量大的对接焊缝时板条收到约束，产生过大的焊接应力。同时，在对接焊缝前，应在板条和船底板之间加薄铜片，以保证对接焊缝焊接时，不会造

成板条焊缝和船底板粘连,避免过大应力和焊接缺陷留在外板母材上。(从本次修理的情况来看,2002年在国内换板时,板条和外板之间没有垫铜片)

1. 对加强覆板条对接缝已经开裂位置的修补：采用的是刨开原焊缝，清除裂纹后直接焊接修复的工艺。由于原对接焊缝已经与外板溶合，焊缝金属不能完全清理干净，因此无法按照工艺要求在板条和外板间垫铜片后焊接，可能造成较大内应力或在外板上留下焊接缺陷。彻底修理方法是将对对接焊缝及两侧的板条切除（要求至少 2000mm 长），对原板条对接焊缝位置的外板进行探伤，确认无缺陷后，按照认可的工艺要求装配和焊接加强板条。如果外板母材上发现缺陷，将外板局部割换。（在对接焊以前完成此种类型的焊接工艺认可，见前图）。
2. 本次对 2002 年割换、但目视检查尚未发现表面裂纹的其它位置覆板条：对接焊缝进行了 UT 探查，发现部分焊缝内部有超标的缺陷，需要进行修理。修理工艺按照上述 1 的要求进行。
3. 2002 年进行割换的板条的自由边没有按照图纸要求进行圆角打磨：本次对 Fr. No. 55 和 Fr. No. 59 肋位间左右舷各 3 根板条的自由边进行打磨处理，尤其是对接焊缝区域的自由边打磨光滑，不能有缺口和其他焊接缺陷。
4. 2002 年板条换新区域内的板条和外板之间的角焊缝成形不理想：按照原施工图纸要求进行修补。除采用打磨的方式外，同时采用小直径焊条在与
