某轮船体损坏及修理情况介绍

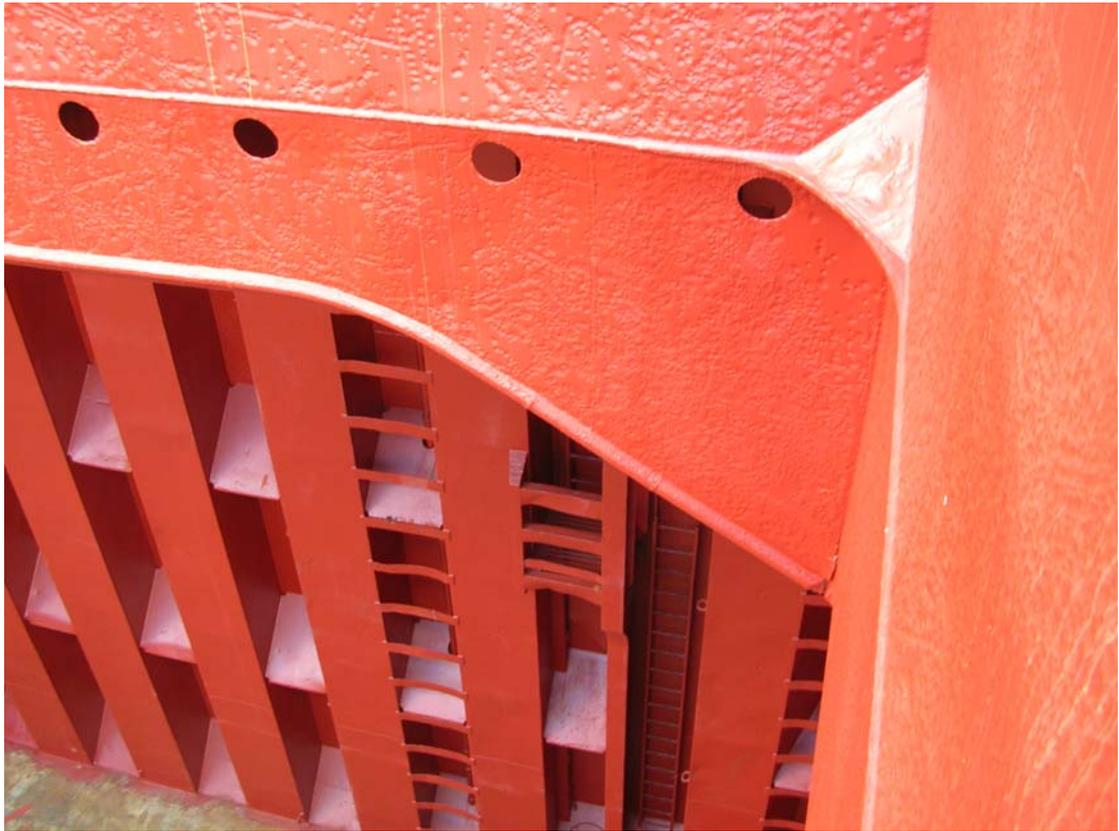
舱口端梁及缺陷图

1. No. 5 cargo hatch coaming skirting port and stb. forward cracked.
No. 5 货舱前舱口端梁左右端开裂。
2. No. 4 cargo hatch coaming skirting port and starboard forward and stb. aft. cracked.
No. 4 货舱前舱口端梁左右端及后舱口端梁右端开裂。
3. No. 3 cargo hatch coaming skirting stb., aft. and forward cracked.
No. 3 货舱前后舱口端梁右端开裂。
4. No. 2 cargo hatch coaming skirting stb., aft. and forward cracked.
No. 2 货舱前后舱口端梁右端开裂。

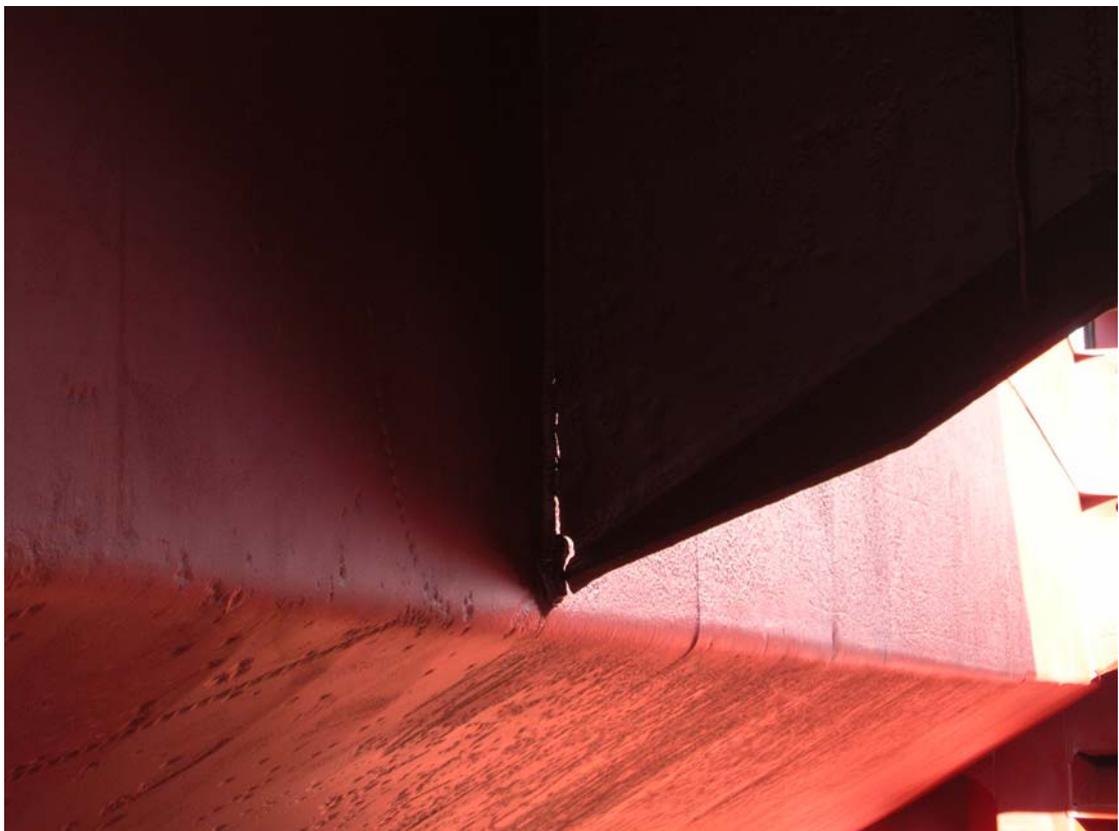
舱口端横梁缺陷照

根据AMSA的PSC检查报告，发现舱口端横梁端部多处开裂，开裂的具体情况如下：

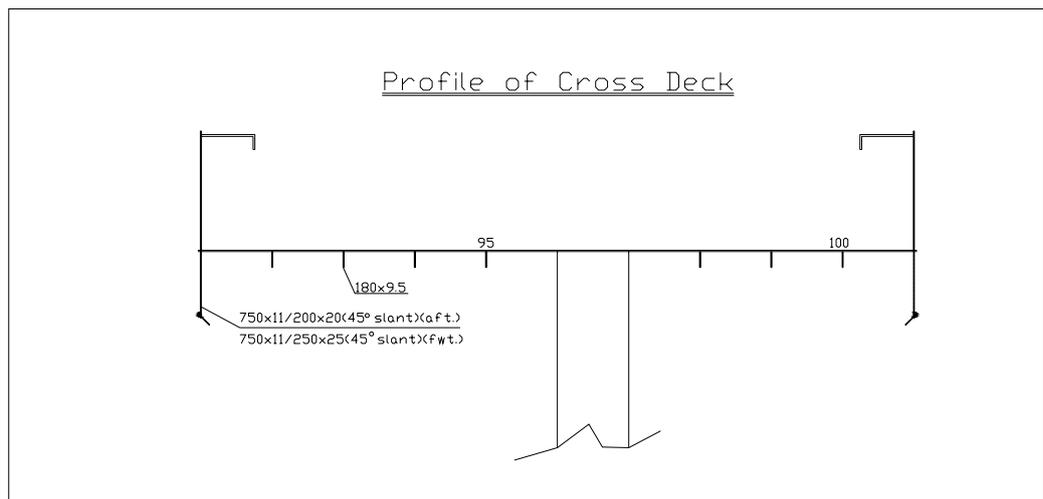
从此图可以看到，该船甲板的横向强度主要由开口之间的甲板板、 180×9.5 的甲板横梁及 $750 \times 11/250 \times 25$ ($750 \times 11/200 \times 20$) 的前后舱口端梁提供，这与常规散货船带横舱壁上壁凳或箱型舱口端梁的结构形式相比，甲板横向强度处于弱势。

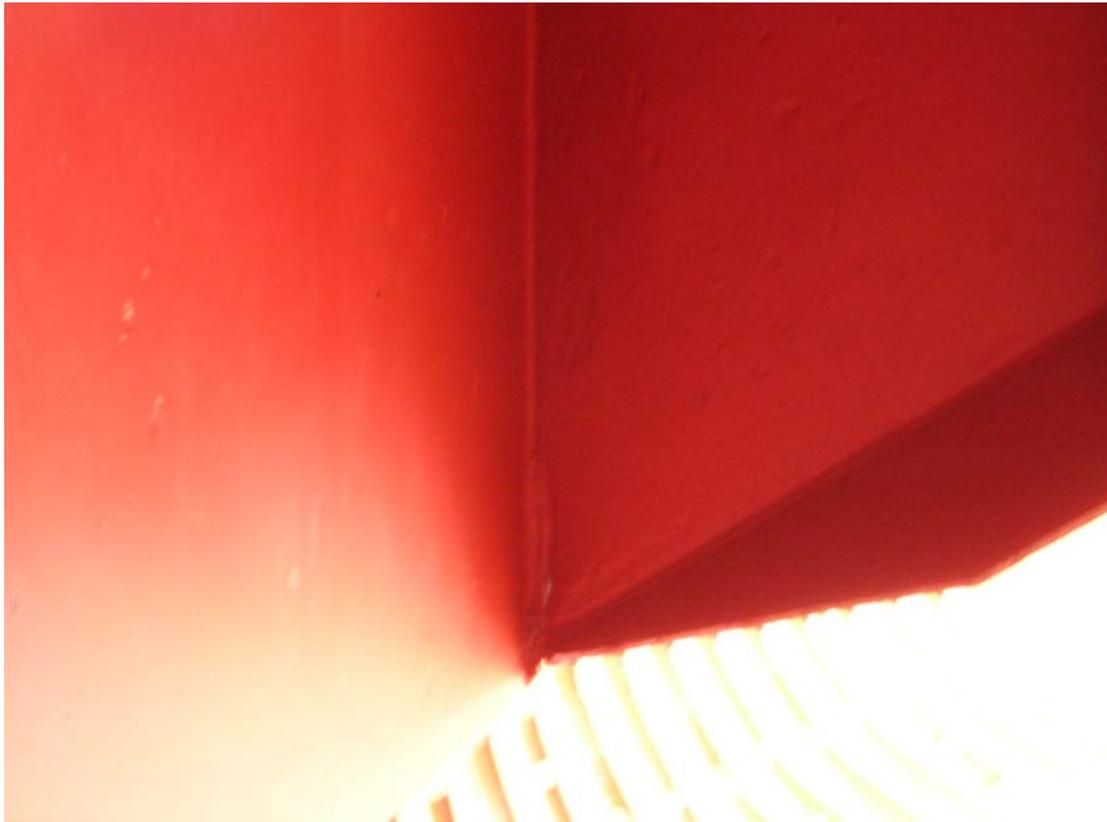
原面板削斜图

另外，由于舱口端梁面板在与顶边舱垂直壁板连接处采用削斜过度，防擦半圆钢也在此处中断，使连接焊缝附近的抗拉面积及抗弯模数突然减小，通过计算，带面板与不带面板的舱口端横梁在端部对自身中和轴的剖面模数分别为 $4370\text{cm}^3/1970\text{cm}^3$ (连带板)，差别超过 50%，而且甲板上的舱口端围板也几乎是在此处中断，进一步减弱了此处的抗拉弯能力，舱口端横梁端部趾端容易出现应力集中。

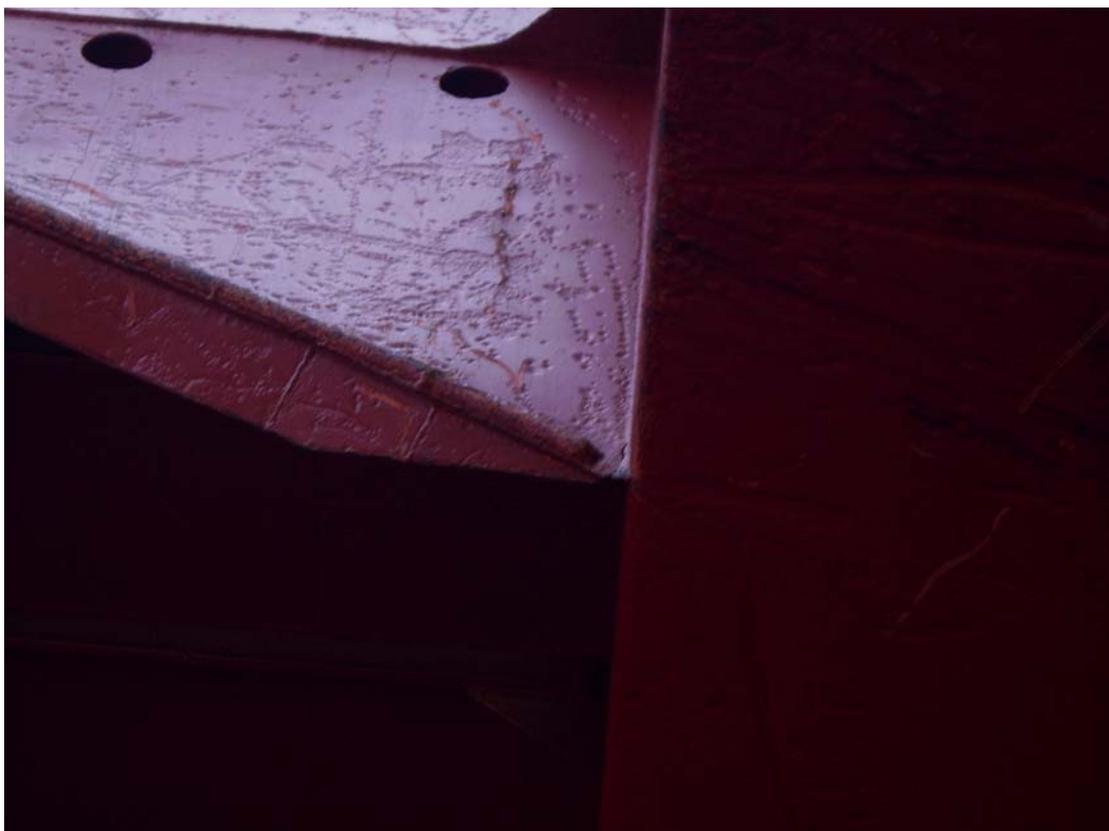
根据本社现场验船师的检验情况报告，该船在澳洲 PSC 检查时发现的舱口端梁根部出现裂纹的部位已在当地进行了临时性焊接处理，该部分在回国内检修时又发现新裂纹。而且 NO. 1 舱左后端梁根部在本次返航时也出现新裂纹，该处上次修船时已进行了换板。从现场检查的情况看，该部位及邻近结构状况良好，未发现结构件存在腐蚀的现象。由于舱口端梁开裂的缺陷，是在不同的时间和部位多次发生，且不管有没有换板。因此可以认为腐蚀并不是引起开裂缺陷的主要原因，当然也不排除如果舱口端横梁根部焊缝附近出现较严重的沟槽腐蚀，破坏了结构表面的完整性，引至应力集中，加剧结构产生开裂的可能，如下图所示：

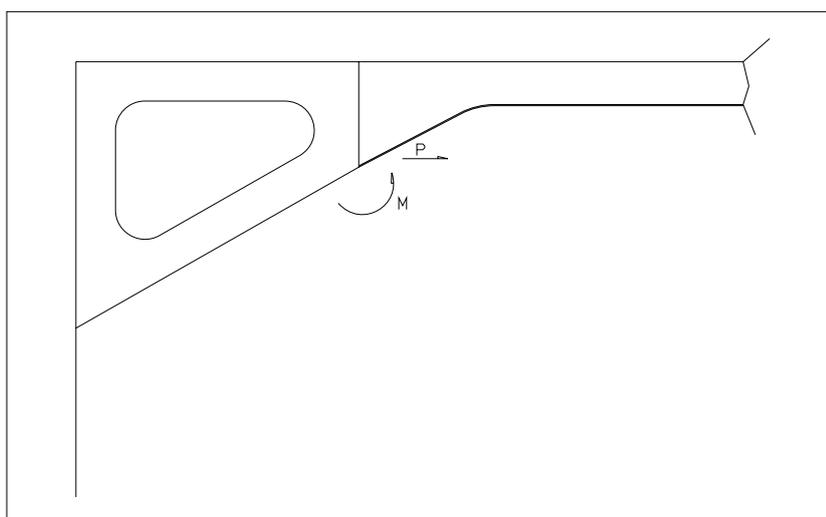
- a) 据船方介绍,该船在澳大利亚被滞留前,是空放航行到澳大利亚装货,此时货舱空舱、顶边舱装压载水。船舶在横摇的情况下,由于惯性力的作用,甲板结构承受可能比货舱装货时更大的横向拉弯载荷的作用,如图:

此时,舱口端横梁根部是结构剖面突变的位置,容易在横向拉弯载荷的

作用下产生破坏。

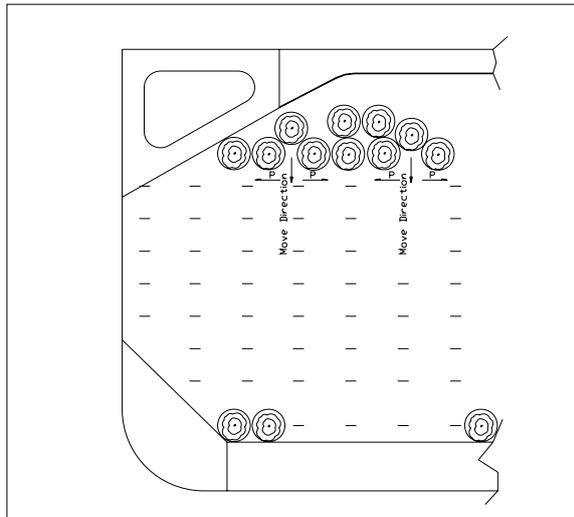
b) 另外，据船方介绍，该船从澳大利亚回国时，No. 1、5 舱货物为原木，从下图示意原木的装运特点，在航行途中，由于船舶不断的摇晃，令上方原木不断向下挤压，从而主要对开口间甲板结构产生额外的横向载荷，这很可能是从 BURNIE 港至韩国 INCHON 港过程中 No. 1 舱左后和 No. 5 舱左后方舱口端梁与顶边舱连接处开裂的原因。
