某轮应急处置情况介绍

一、 船舶基本信息

船型: 散货船

建造年份: 1994年

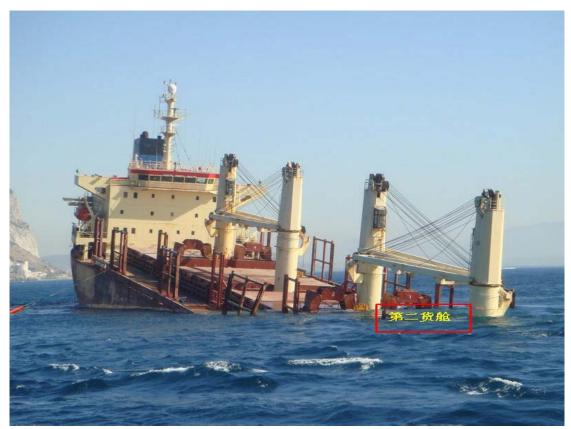
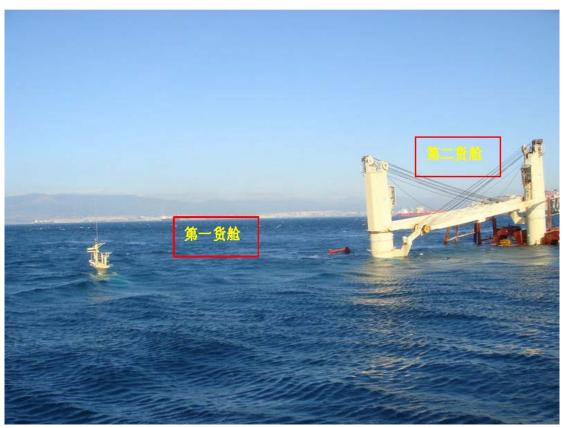
碰撞导致标题船右舷船壳板在第一、二货舱处破损,第一、二货舱进水并 使艏部迅速下沉。在下沉过程中随着风浪漂移到附近暗礁后船艏搁浅,并停止下 沉。

1. 右舷船壳板破损两个 10 多米长的大洞导致 1、2 货舱进水, 二舱之前的甲板均没入水中;

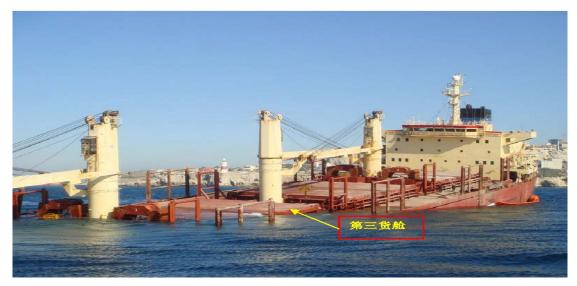
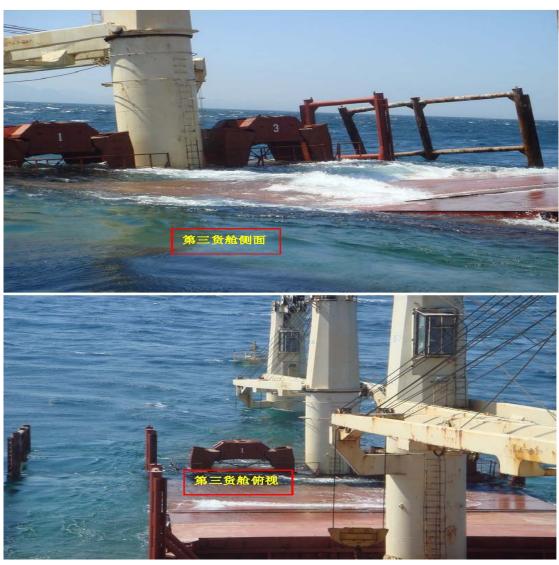
2. 第三货舱部分浸没, 左舷通风筒、空气管浸在水中, 右舷通风筒还在水

面以上;

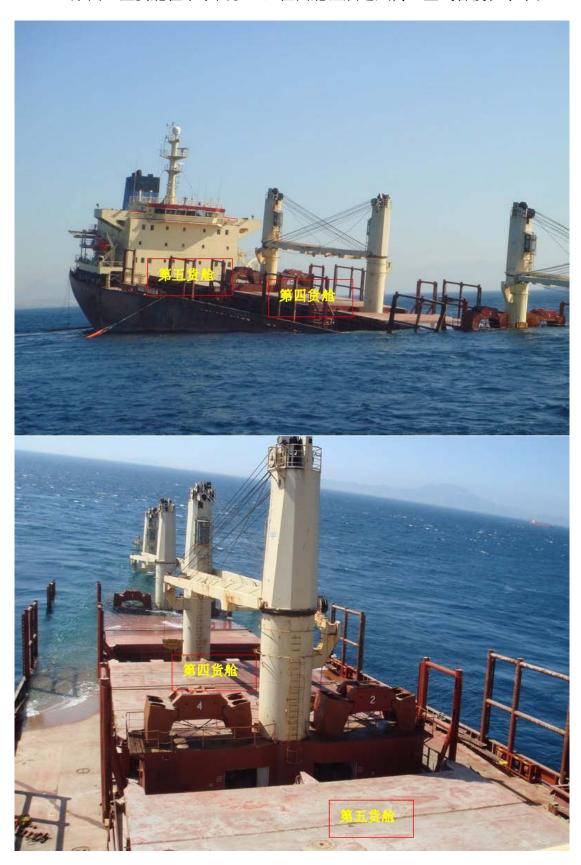
3. 第四、五货舱位于水面以上,但四舱左舷通风筒、空气管浸在水中;

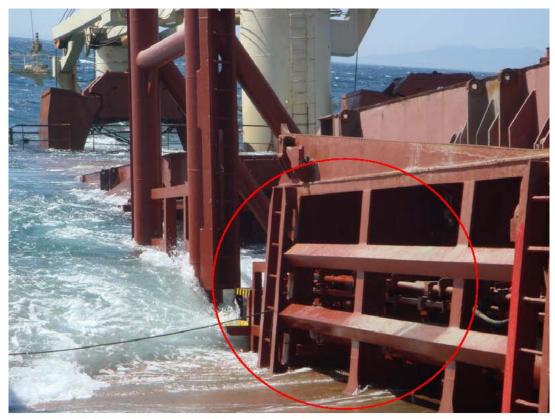
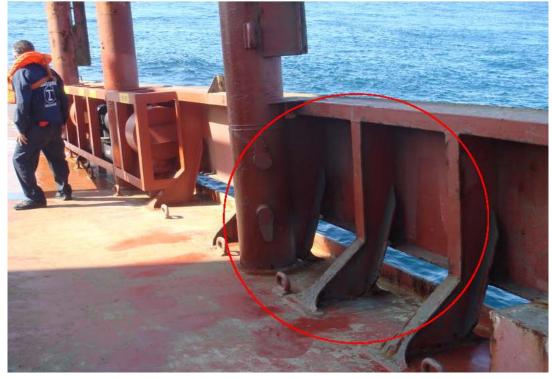
4. 第四、五货舱位于海水面以上的结构目前保持完整,状况良好;

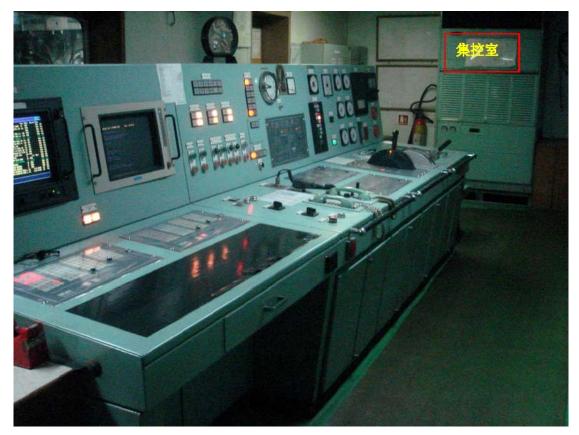
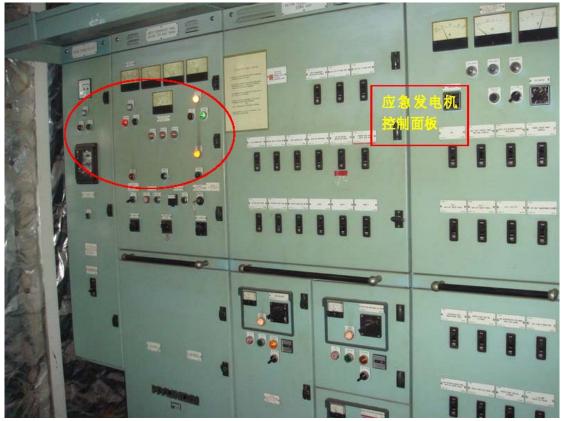
5. 机舱内部设备未受影响,结构保持完整,应急发电机能正常工作;

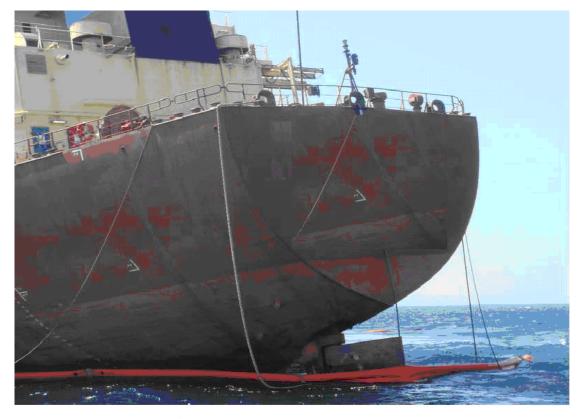
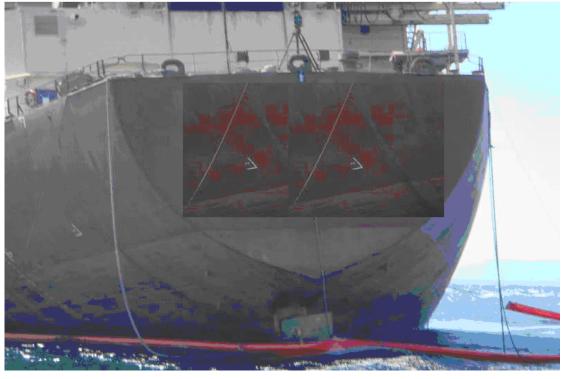
6. 船尾舵叶部分出水;
