某轮舵叶丢失情况介绍

LOA×LBP×B×D: 129.56×119.86×20.40×10.50(m)
总吨位: 7446
船型: 普通干货船
建造年份: 1995年
舵叶型式: 半悬挂舵

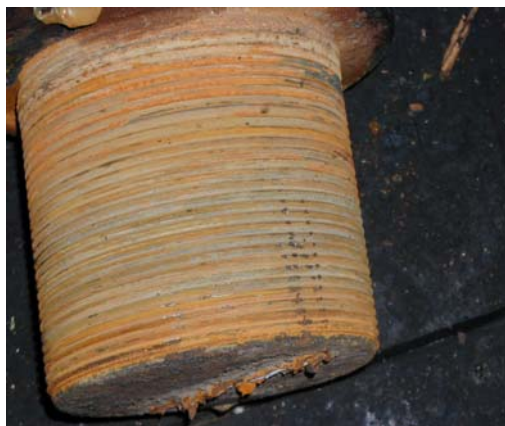
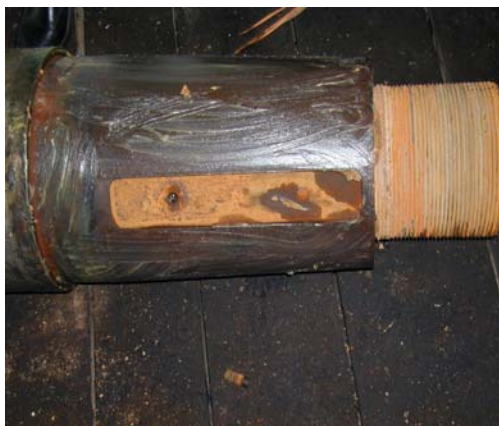
附录：舵杆照片

验船师及时与船东代表在船厂对舵系统及相关设备进行现场检验和试验, 未发现舵机及操作系统有异常现象, 排除了舵机系统出故障的可能。同时检查了舵机房的舵杆, 未发现舵杆有明显磨损下沉迹象。待舵杆整体拉出仔细检查后, 发现舵杆下端锥体处的键槽有挤压变形, 固定螺母螺牙有拉痕现象。

根据以上检查情况联系以前发生过的类似案例, 初步分析标题船在营运中舵杆下端固定螺母可能存在某种程度的松脱, 导致舵叶轻微下沉。由于这种下沉一开始可能比较轻微, 故未能在常规检验时被及时发现。随着时间的推移, 由于受到多方面的力作用(舵叶重力及各种冲击和振动力), 键槽受挤压, 同时固定螺母逐渐松脱, 直至全部脱落(造成了螺牙有拉痕)。此时, 舵叶下沉, 舵销处舵叶钢板与挂舵臂接

触，逐渐承担了大部分舵叶重量，导致舵销处的舵叶钢板发生撕裂，舵销脱离，同时键脱离键槽，致使舵杆脱离舵叶，舵叶整体丢失。

1. 坞检时应严格按照我社相关规范的要求对舵叶、舵轴、舵杆和舵销连同其轴承应进行检验，舵轴承磨损间隙应进行测量并记录，且操舵装置应进行试验；
2. 从外观上检查连接舵叶与舵杆的法兰和螺栓的腐蚀情况，检查舵销、舵杆下端固定螺母及其止动装置是否有腐蚀、松脱、开裂等现象；
3. 建议船东在营运当中定期做操舵试验，以确定舵效。
