某轮甲板纵骨断裂损坏案例介绍

LOA×LBP×B×D:	225.00×215.00×32.20×19.60(m)
总吨位:	40215
船型:	散货船
建造年份:	1998年

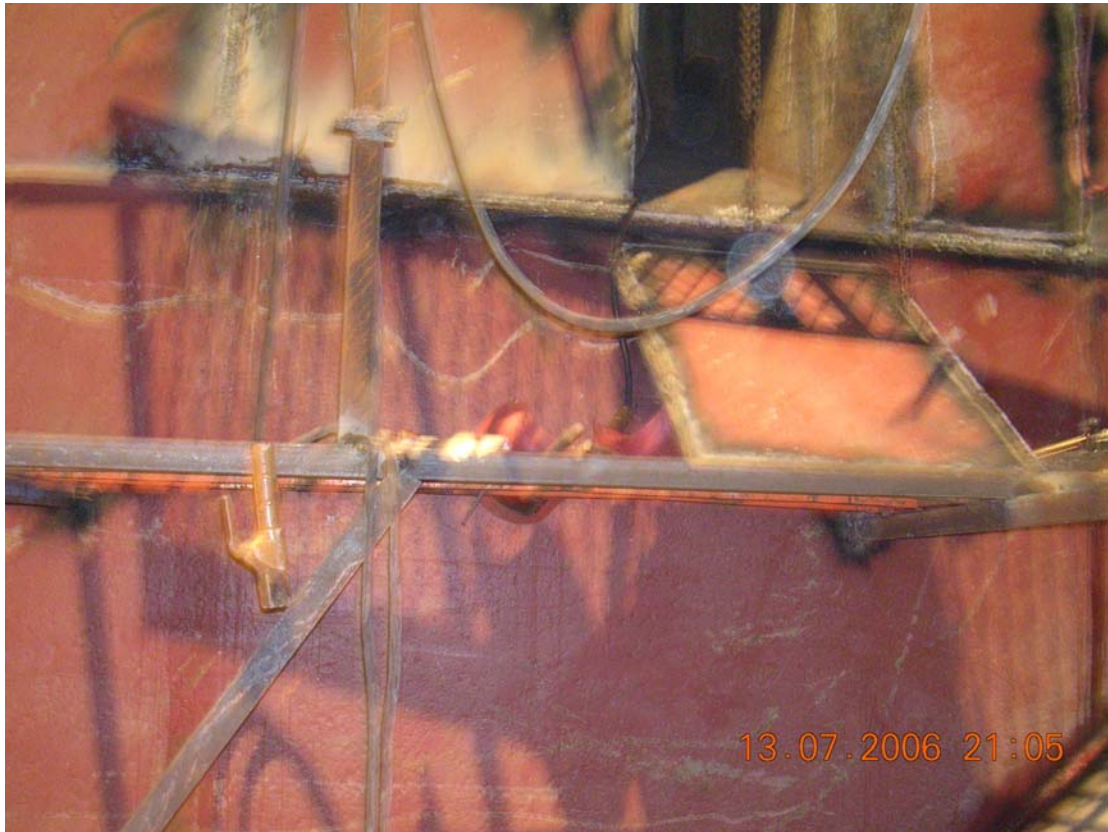
另外，在 NO. 3. GH 和 NO. 4. C. H 间的横舱壁，由于交船以后为了增加强度，在 lower steel 上加了封板，从出现裂纹沿伸状况来看，这两条裂纹均是沿焊缝方向由下而上。这也说明接缝焊接强度不足，槽型舱壁由于前后加了封板，刚度过强，其形成的结构型式使应力无法有效的释放，这样在焊角高度相对小的位置裂开，也就不足为奇了。

No. 3C. H. 横舱壁封板局部割换

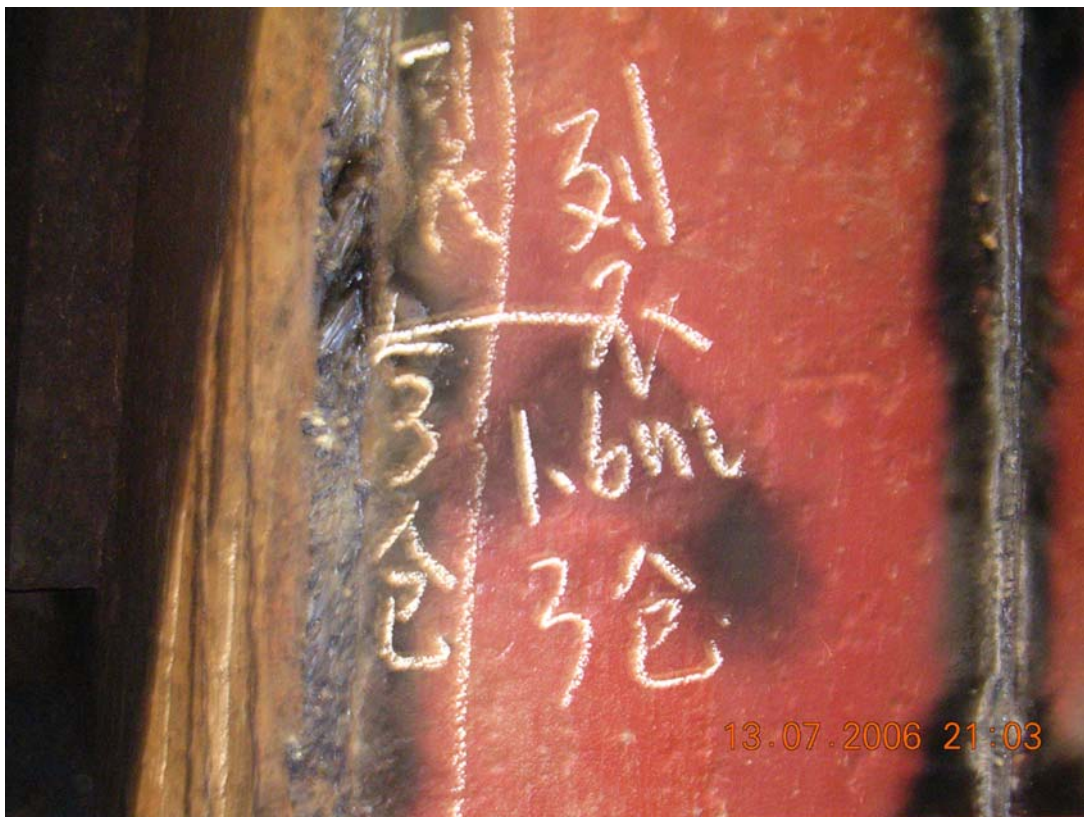
No. 3C. H. 横舱壁封板裂纹打开后

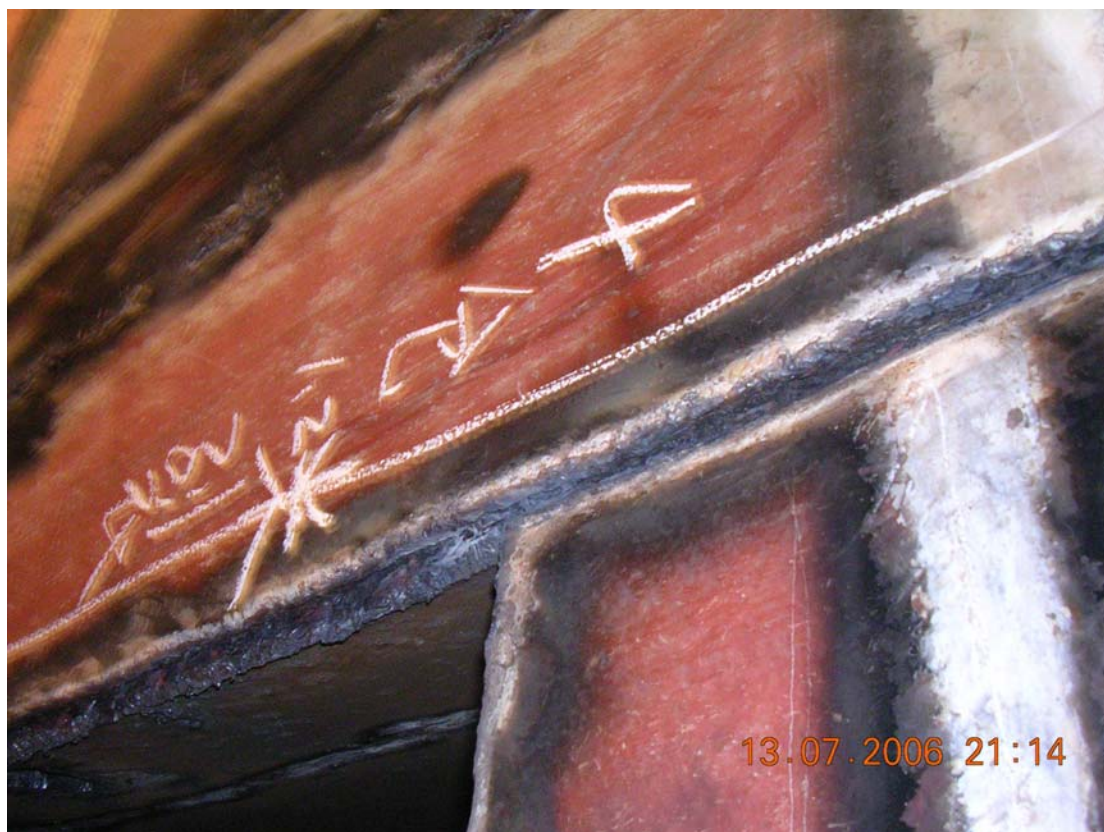
No. 4C. H. 横舱壁封板裂纹割开后

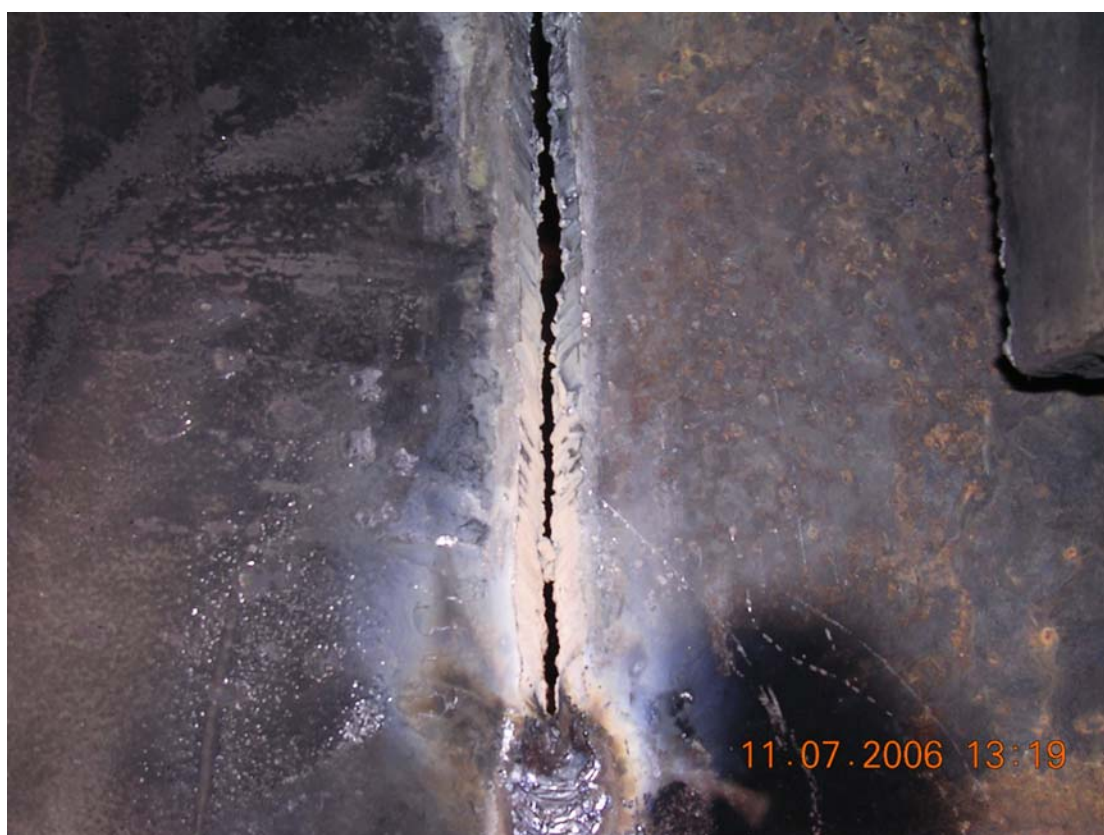
焊接坡口

纵骨拼板对接采用双面对称 V 型坡口、中间留 1-2mm 钝边,进行立向向上手工焊接。焊接过程采用 $\Phi 3.2\text{mm}$ 焊条打底焊接,用 $\Phi 4\text{mm}$ 焊条进行盖面焊接;且正反两面行交替焊接。

b. 主甲板焊接:首先对主甲板进行挖孔,采用不对称的 V 型倒角(上大下小的倒角型式),且留 1mm 钝边,焊接方式为手工平焊和仰焊。该焊缝最佳焊接方式是采用单面 V 型坡口,进行 CO2 半自动单面衬垫焊接。

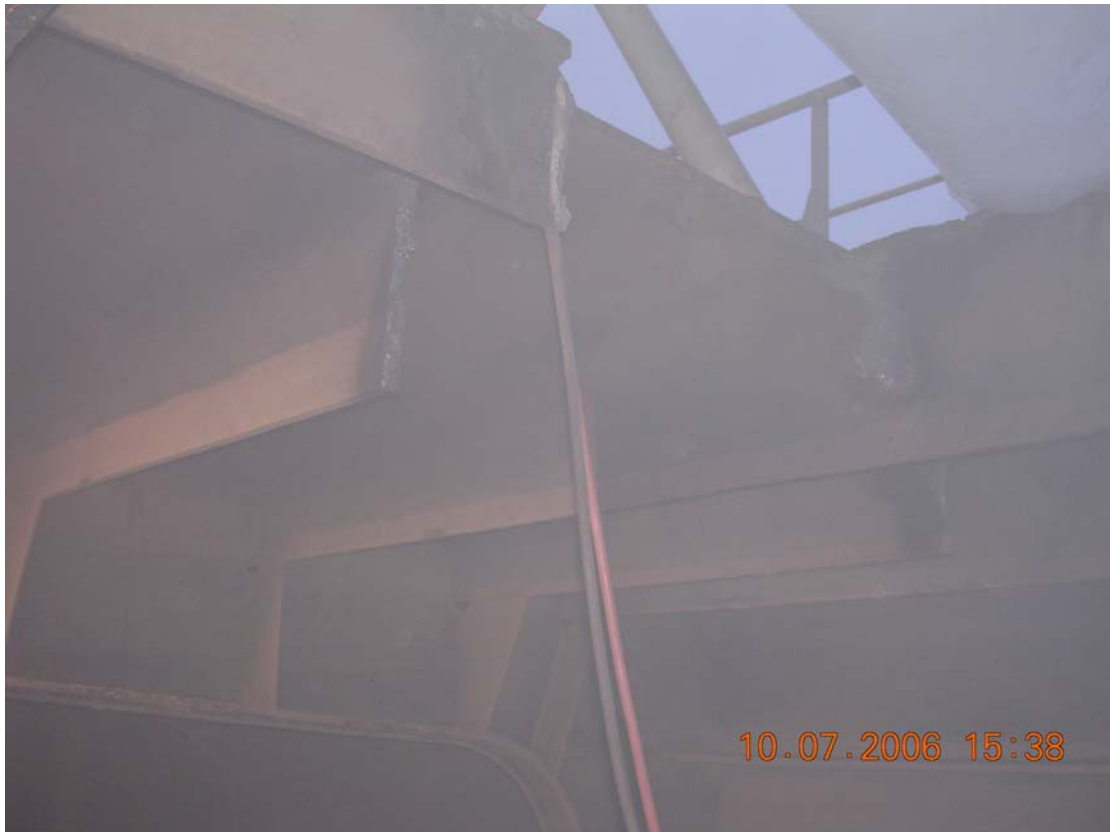
甲板割换

根据规范专家的修理建议要求,选用钢板 CCSAH32(纵骨厚度 25mm),CCSDH32(甲板厚度 22mm),碱性焊条 J507。严格控制了焊工的资质以及焊接的程序,纵骨双面 V 型坡口手工焊,甲板单面 V 型坡口 CO2 衬垫焊,现场控制施焊顺序,严格按照碱性焊条的要求进行烘干和保温。并且保证焊透,控制变形,在纵骨和甲板割换时,注意了跨结构的处理。修理完成后对焊缝(>20%)进行了 X 射线探伤

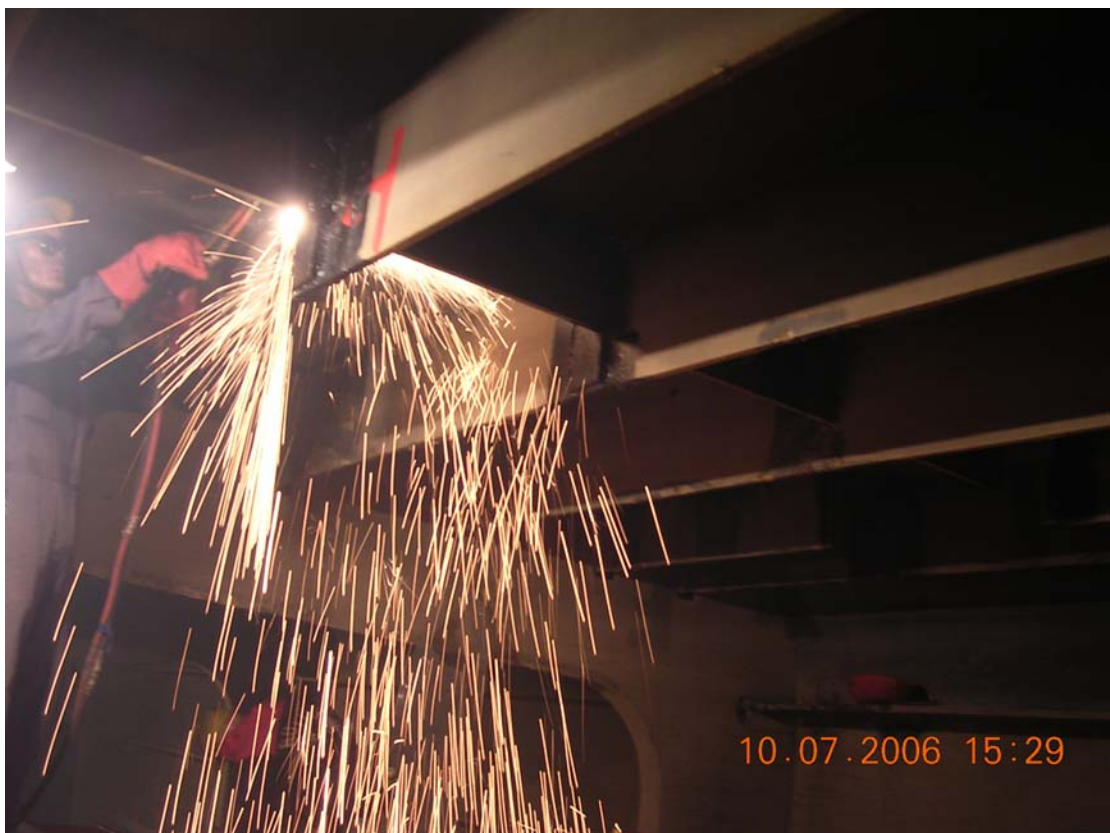
甲板纵骨断口割换

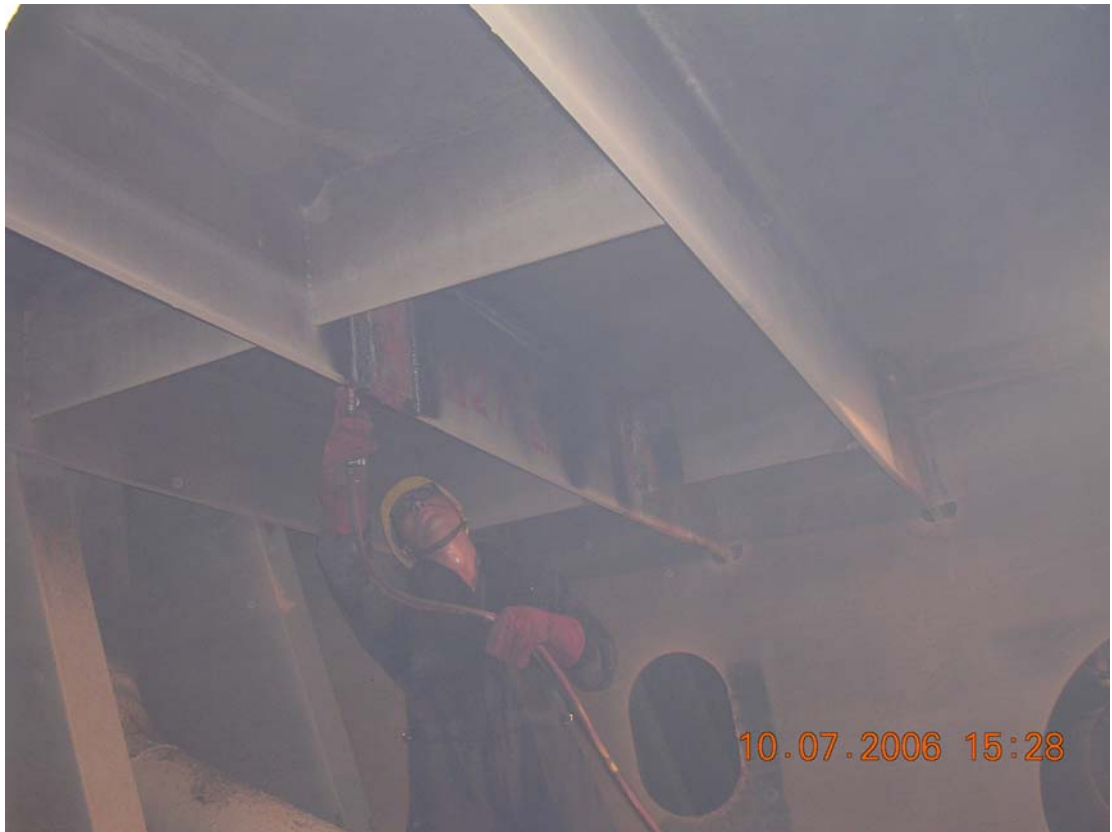
1. 在 No. 5 T. S. T. (S)，第 1、2、4、5、8 根甲板纵骨的对接焊缝贯穿开裂。
第 1、3 根舷侧纵骨的对接焊缝贯穿性开裂。
2. 在 No. 5 T. S. T. (P)，第 1-5、8 根甲板纵骨的对接焊缝贯穿开裂。
3. 在 No. 3 T. S. T. (P)，第 1、2、5 根甲板纵骨的对接焊缝贯穿开裂。
4. 位于 No. 5 T. S. T. (S) 位置的主甲板在 Fr. 118 肋位处的发现横向的短小裂纹。

本案例的修理检验并不复杂，但该船的损坏和修理过程具有一定的典型性。首先，标题船和其姊妹船在交船后不长的时间里出现结构断裂是设计不足，还是建造的缺陷，从现场情况来看，所有断裂处主要是甲板纵骨的焊缝接口开裂，无裂纹处，焊缝外观并无异常，有些接口明显是在建造时分断的合拢附近包括大合拢接头，纵骨连接明显“错牙”，超过建造装配公差要求，造成了结构连接存在较大的应力。B 分社检验完成后进行 6 个接头样本分析发现接头均有未焊透现象，由此可见，出现这样的损坏，应该是该轮建造时有焊接未焊透，同时，安装结构偏差较大所造成。

甲板纵骨断口情况

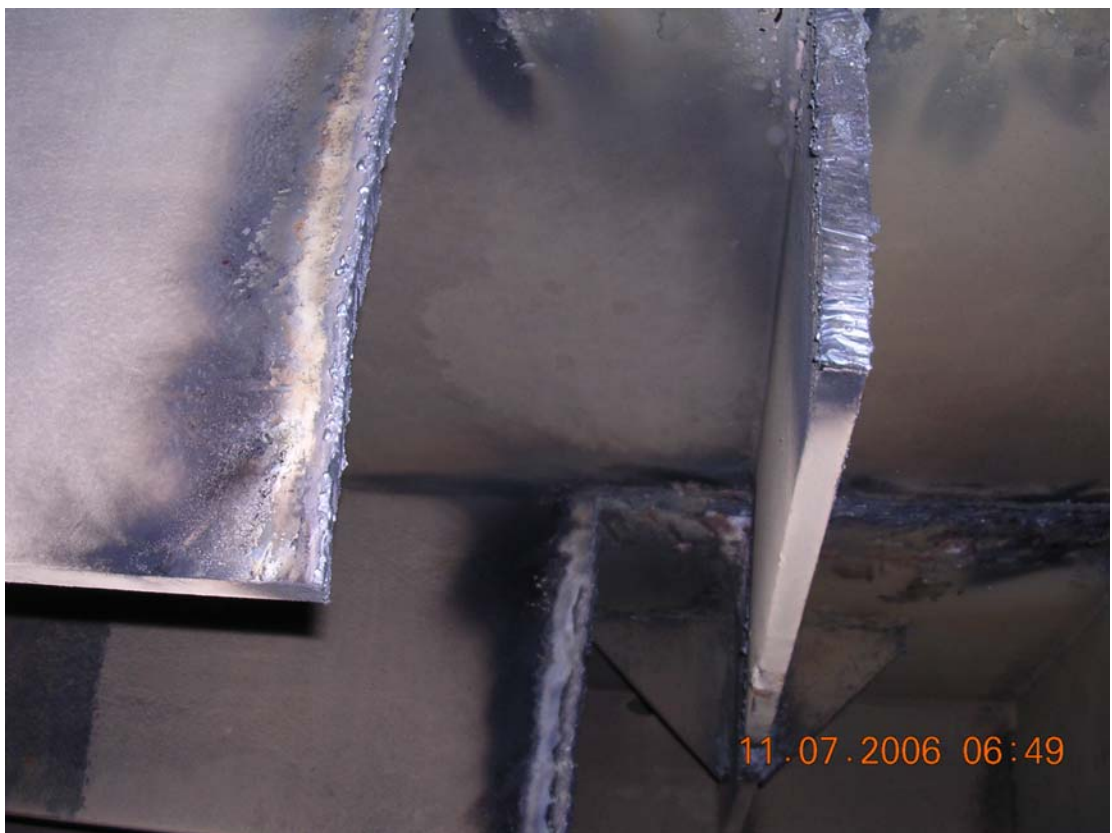
甲板纵骨割除后

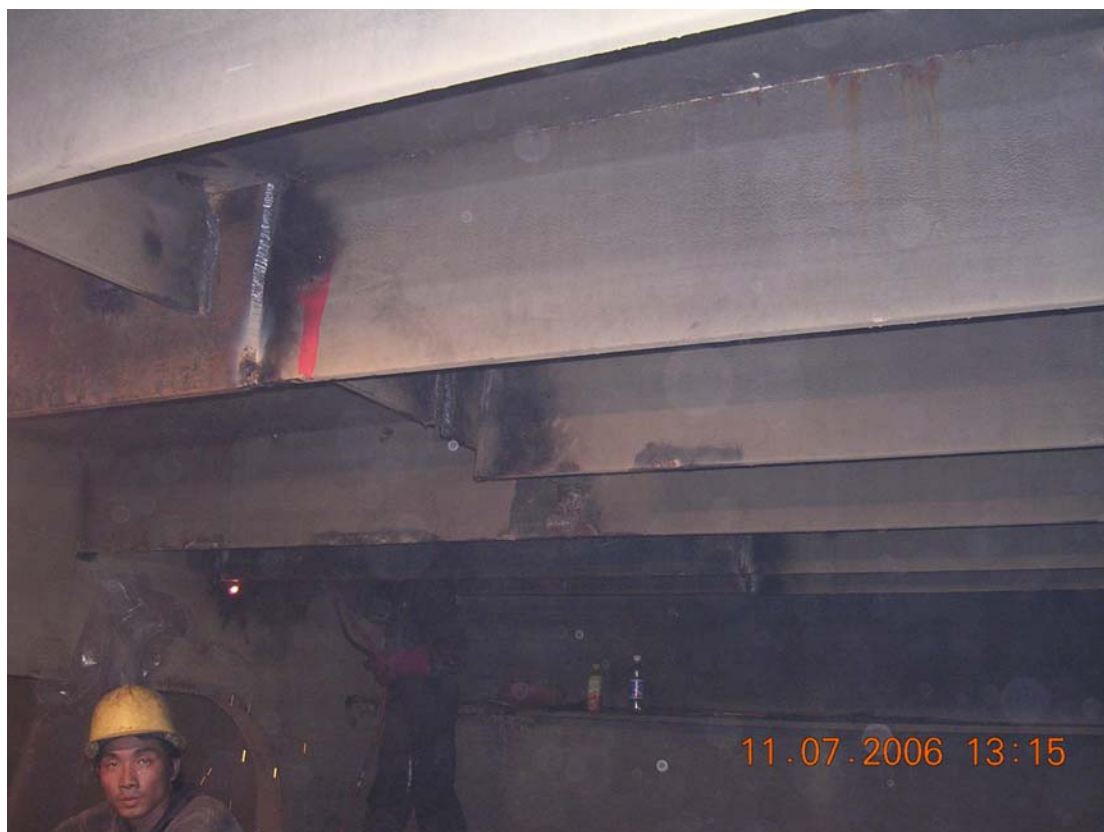
甲板纵骨装上焊接前

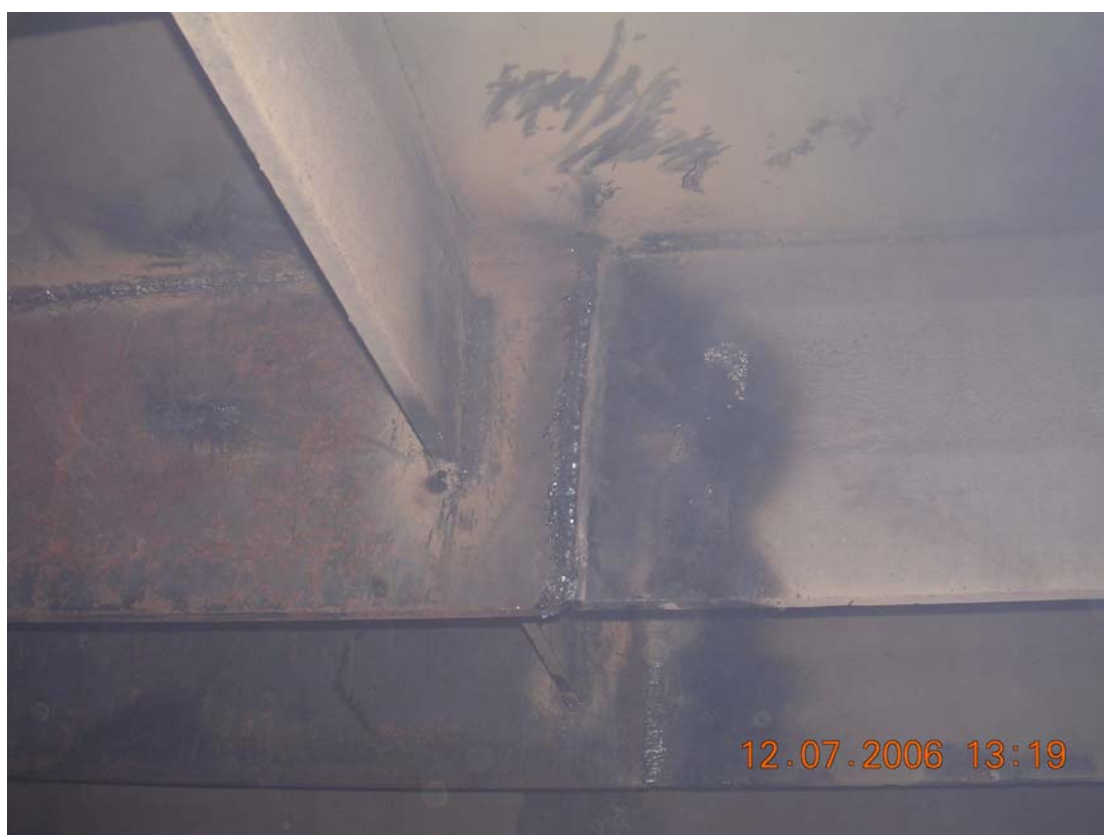
甲板纵骨焊接上后
