某轮碰撞损坏及临时修理情况介绍

LOA×LBP×B×D: 279.90×265.80×40.30×24.10 (m)
总吨位: 66452
船型: 5600箱集装箱船
建造年份: 2004年

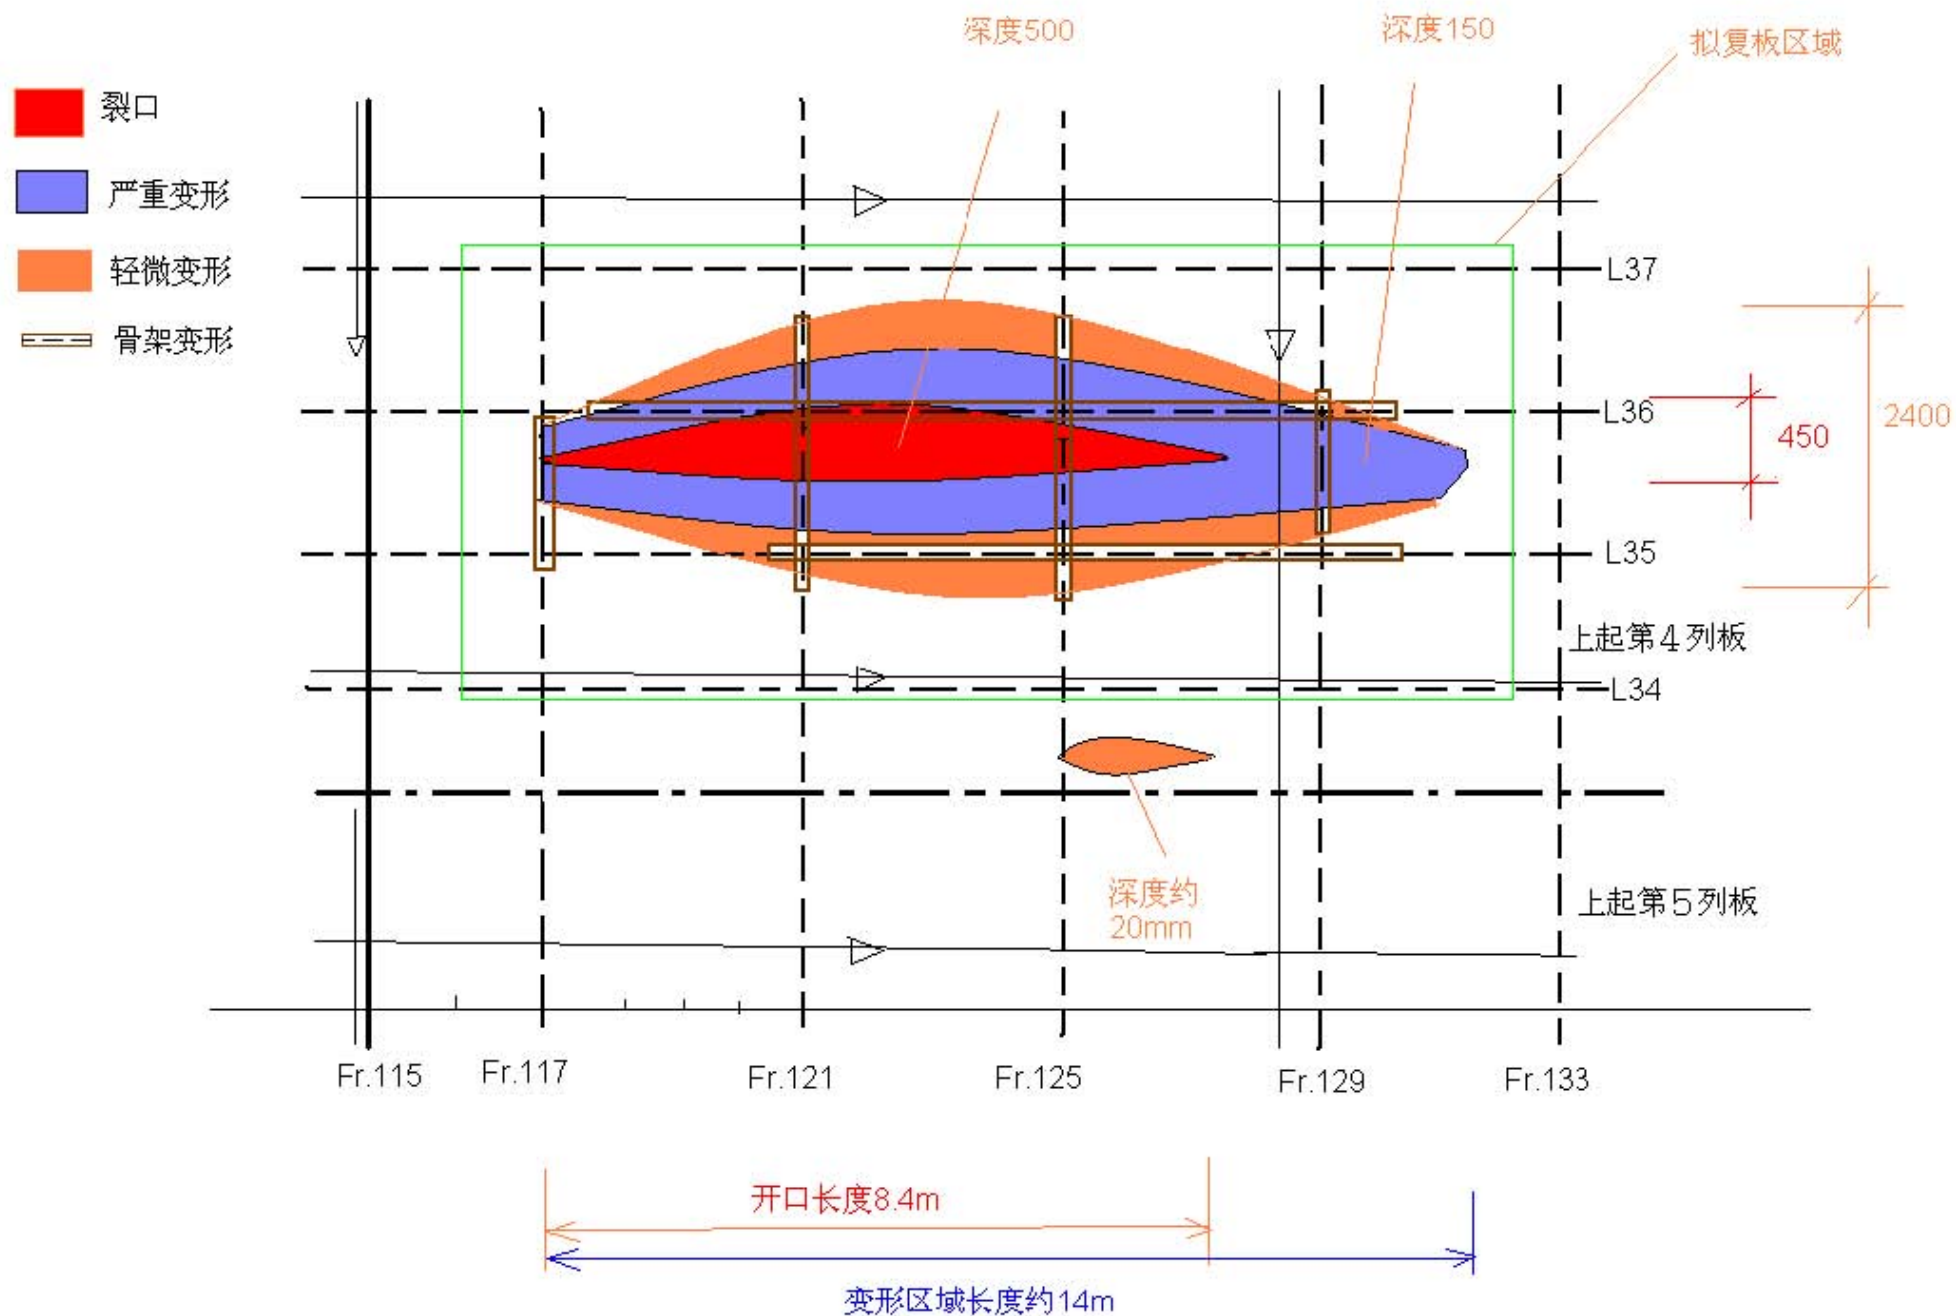
损坏集中在右舷第6边压载水舱，具体肋位从Fr.No. 117至Fr.No. 133（该船0.4L舯部区域的肋位：Fr.No. 103–Fr.No. 233），高度范围从纵骨L33至L37（主甲板以下第9根至第13根纵骨），具体如下：（见图1）

- A. L35纵骨至L36纵骨间外板撕裂
- B. L36纵骨在Fr.No. 117处变形
- C. Fr.No. 121强框架舷侧腹板在L36纵骨至L37纵骨间皱折变形

- A. L36纵骨严重弯曲变形
- B. L35纵骨在Fr.No. 125附近变形
- C. L35纵骨至L36纵骨间外板撕裂

D. Fr. No. 125强框架舷侧腹板在L33纵骨至L37纵骨间皱折变形，宽度约为500mm

A. L36纵骨严重弯曲变形

B. L35纵骨至L36纵骨间外板撕裂(Fr. No. 125至Fr. No. 127. 5)

C. Fr. No. 129强框架舷侧腹板在L33纵骨至L37纵骨间皱折变形，宽度约为500mm

A. L35、 L36纵骨变形

B. L35纵骨至L36纵骨间外板内凹变形，未见明显撕裂

图 1：右舷船壳板损坏示意图

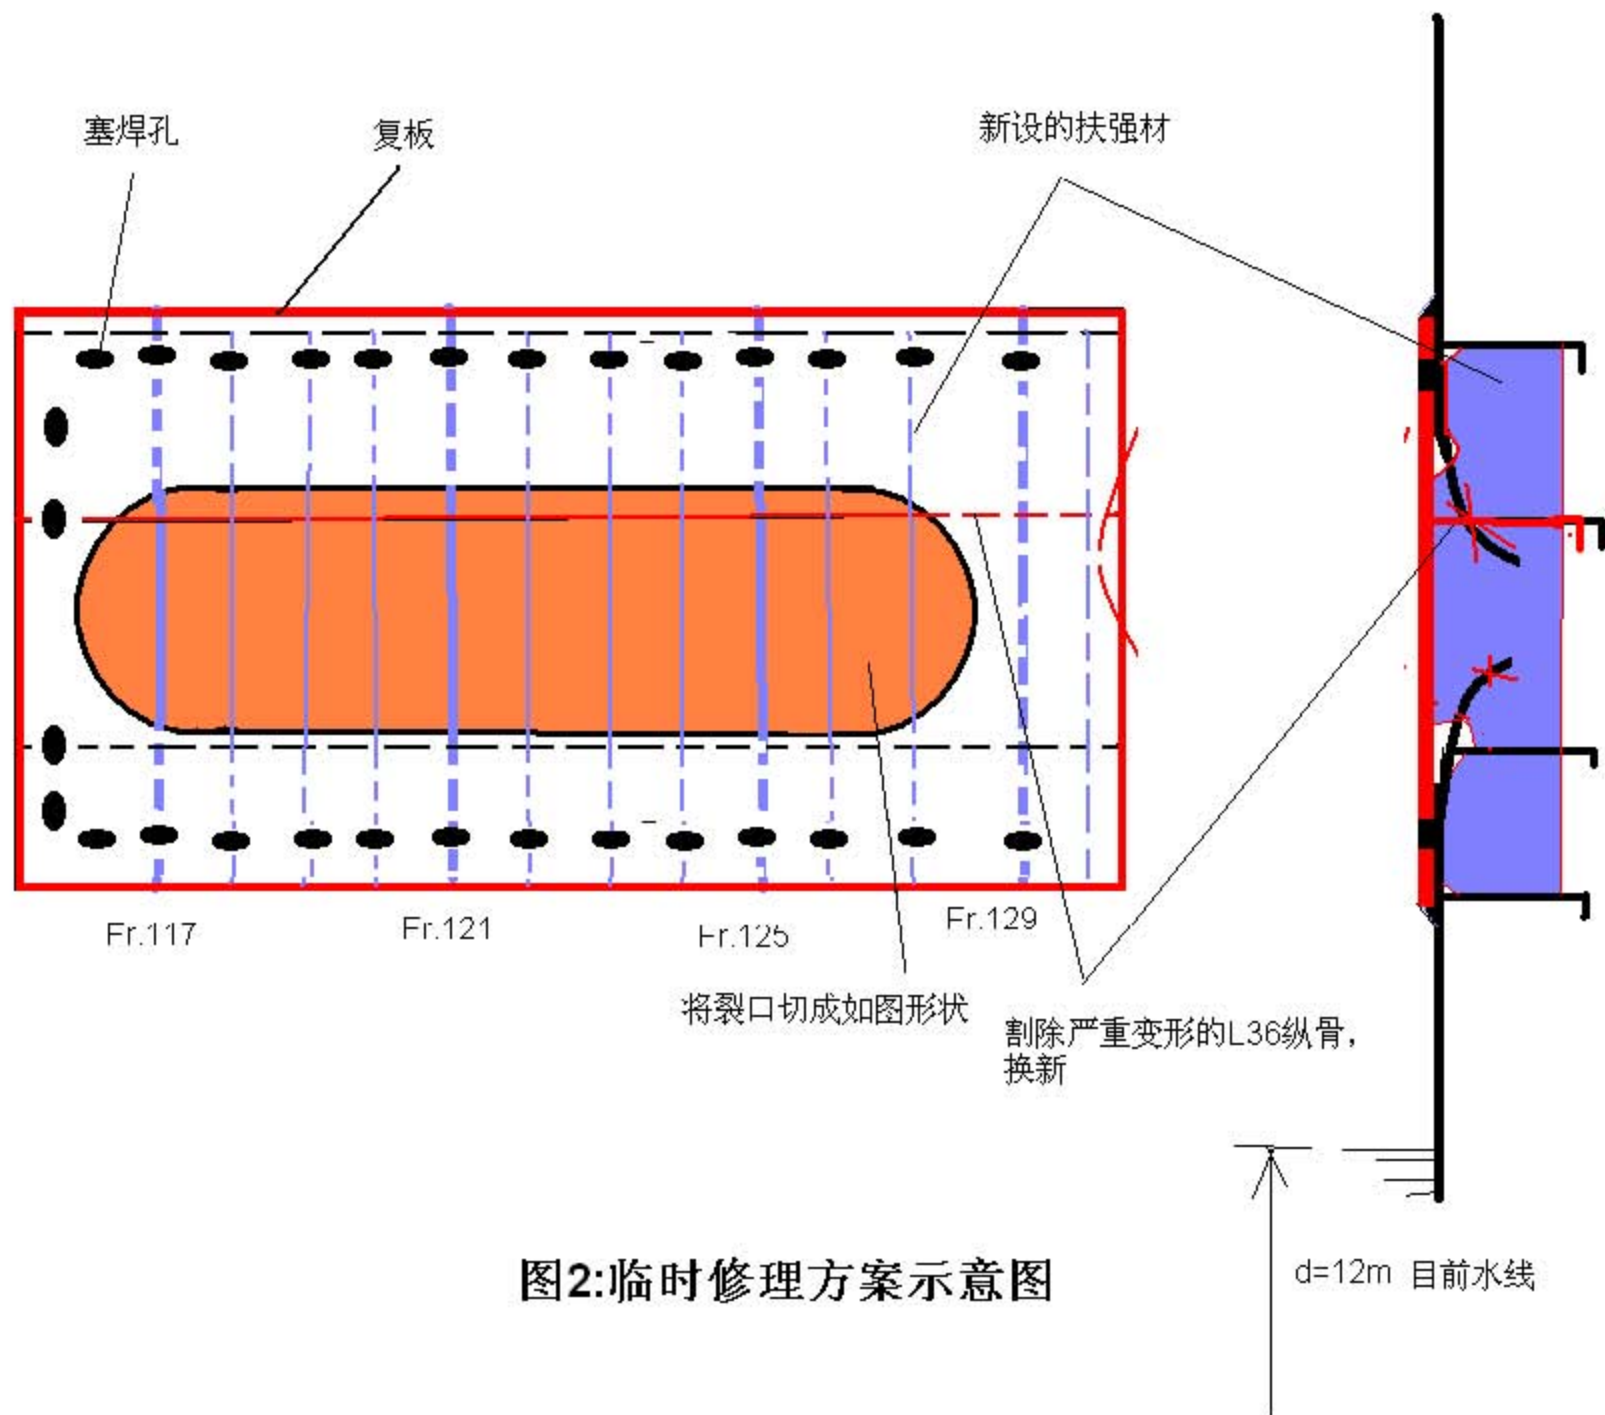
图2:临时修理方案示意图

根据以上原则，确定修理方案((见图2), 同时根据总部意见和现场实际情况进行了如下调整：

1. 复板四周采用圆弧形状。
2. 取消塞焊孔，相应增大新旧板材之间的搭接焊脚高度。
3. 原外板的割除长度延伸至Fr. No, 133+200mm。
4. 局部肋位新旧船板间加设小肘板。
5. 计算破损舱室在正常、舱内液面至破损高度、满仓三种状态下的剪力和弯矩、浮态，建议配载后弯矩、剪力水平控制在75%以下（弯矩可略高）。
6. 完工后舱室水压试验。
