新造船检验案例分析（船体与焊接部分）

新造船检验案例分析（轮机部分）

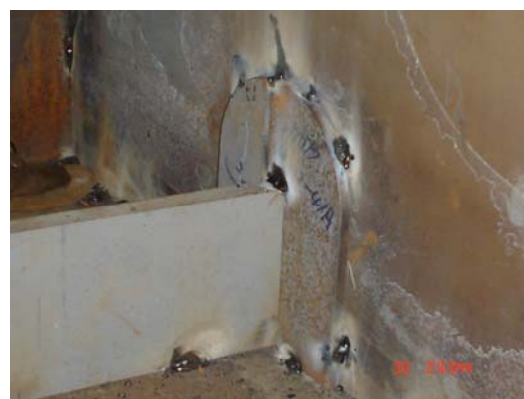
水密舱壁穿舱构件上未开止漏孔，或止漏孔的位置有误。

钢规第二篇通则规定：当构件贯穿水密或油密舱壁时，舱壁上的贯穿孔应按有关标准要求设置密性补板，并按图所示，在密性焊缝一侧的贯穿构件上切割一小半圆孔，从半圆孔到舱壁处应为包角双面连续角焊缝，以确保舱壁的密性。

按照规范开孔。

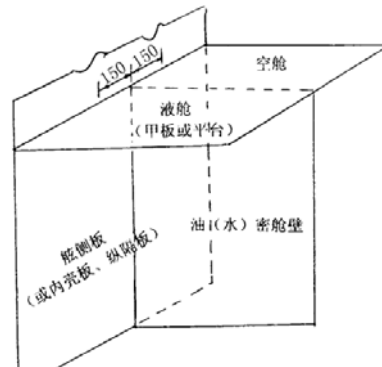
规范同时还规定：邻接液舱的舱壁，为了防止危险气体或液体渗漏至相邻舱室内，在紧靠油气密或水密舱壁前后 150mm 的填角焊缝应有适当的坡口并确保焊透。见下图。但也允许采用其他等效措施。

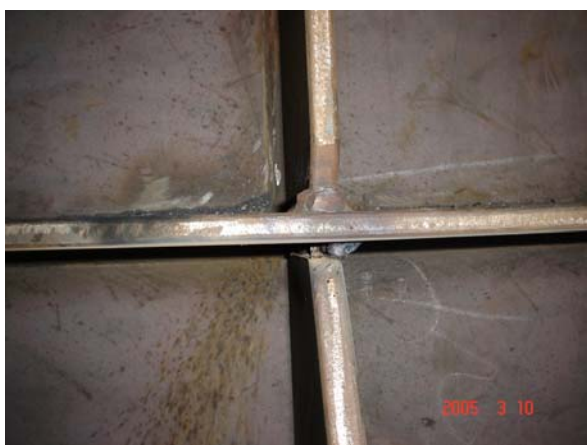
结构装配没有对齐。

旁桁材及肋板装配与理论线偏差较大（5~15mm）要求进行整改。

钢规第二篇通则规定：主要构件的布置，应确保结构的有效连续性，避免剖面或高度的突然变化。当构件在舱壁或其他主要构件的两侧对接时，应保证其位置在同一直线上。液舱内的主要构件应构成一个连续性的支撑，并尽可能构成一个完整的环形框架。

重新装配。

改进装配程序，一定要先划线、定位、检查。

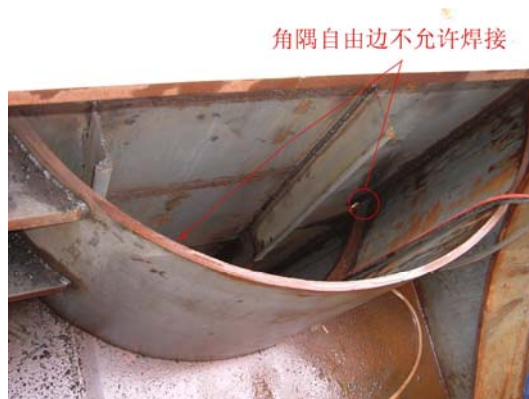
上甲板上

实船角隅自由边与 Fr.33 舱壁焊接，如下图所示，该节点存在两个问题：1、不允许 Fr.33 舱壁板与货舱开口角隅自由边焊接；2、该开口角隅加厚板自由边附近加设了园弧形加厚板，结构太强，增加应力集中，不合理。

使 Fr.33 舱壁在甲板角隅处(甲板上) 局部箱形凹入机舱，Fr.33 横向舱口围板腹板在甲板角隅处（甲板上）局部箱形凹入，凹入处壁板厚度与横向舱口围腹板及 Fr.33 舱壁板等厚。这样可使角隅自由边不与 Fr.33 舱壁焊接，又能保证机舱与露天甲板及与货舱间的密性。

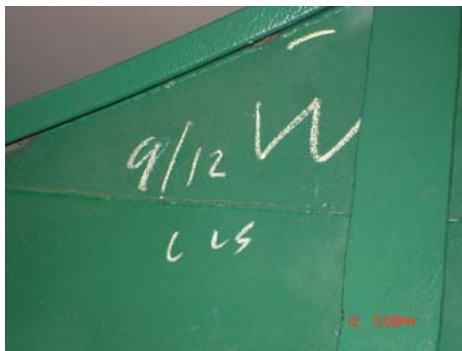
间断焊的构件端部双面连续角焊缝焊缝长度不符合要求也时有发生，也有的焊缝甚至漏焊，如：

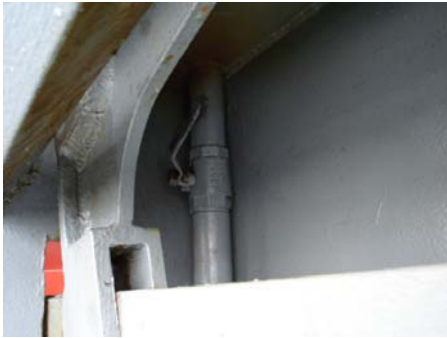
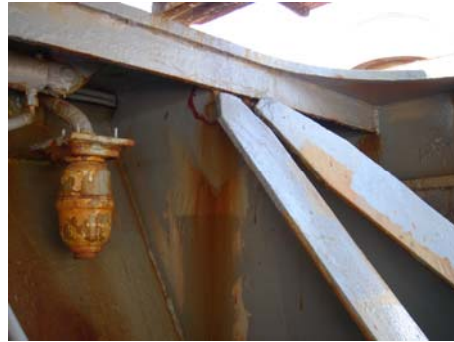
规范要求货舱舱口围上凝水泄水管上应该设置止回装置。某轮设置手动截止阀。

将该阀更换为止回阀, 如图右所示。

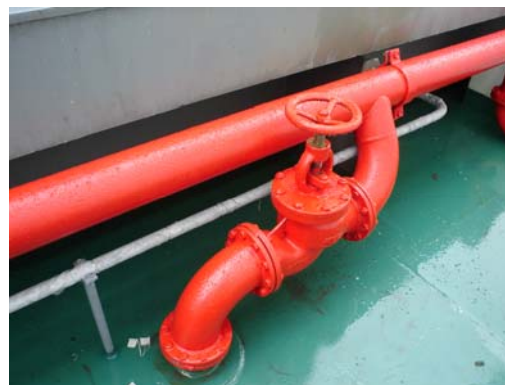
某船(无限航区)在提交机舱外消防管路密性时, 发现穿出机舱的消防总管上漏装隔离阀。

在消防水总管出机舱处加装隔离阀。

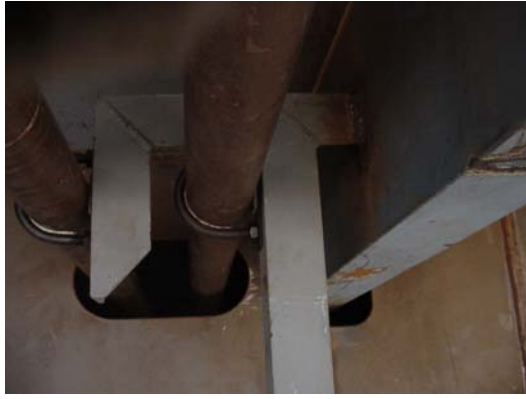
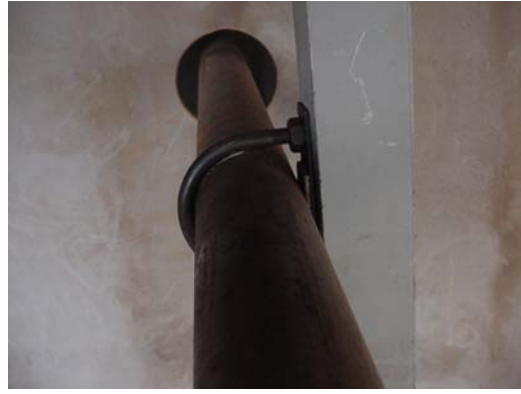
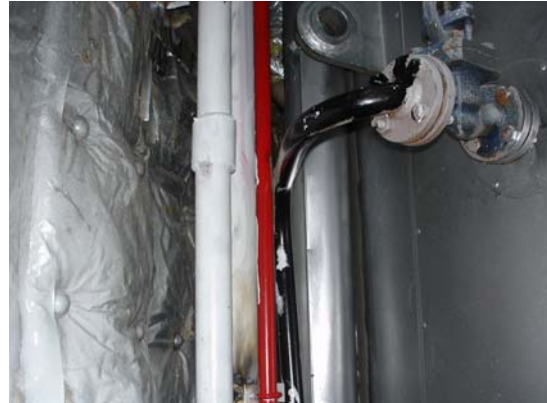
- (1) 管子焊接特别是对接焊存在明显的未焊透现象。
- (2) 管子支架存在点焊现象，未采用双面焊加包角。
- (3) 管子开过舱孔（现场开）不规则，内孔未经修磨直接焊接造成覆板与舱壁贴合不良。
- (4) 管子直接穿过三角肘板，且与肘板焊接。
- (5) 镀锌管套接、对接等焊接后，内表面镀锌层遭到破坏，未经镀环氧富锌漆或其它等效措施。
- (6) 由于设备等原因引起的管子弯制后，部分管子出现圆度不够，及圆弧有起皱现象。
- (7) 舷外排出管阀后的连接短管未做有效的加强支撑。
- (8) 套管穿过甲板、舱壁及腹板（强横梁、纵桁），其长度（高度）不够，有些带法兰的连接管太短，以致影响施焊。
- (9) CO₂ 管系是镀锌管，在施工中发现有普通钢管焊装到镀锌管。
- (10) 燃油管、滑油管有时会发现用镀锌管。
- (11) 某轮液压系统，设计压力为 25MPa，属于 I 级管，厂方把部分管子直接焊死在船上，无法拍 X 光片检查。
- (12) 在油船货油区域货油甲板上及步桥下的管系固定不重视，管与管架松动、间隙大震动时，管与管架间钢铁碰撞会产生火花，对油轮安全是非常危险的

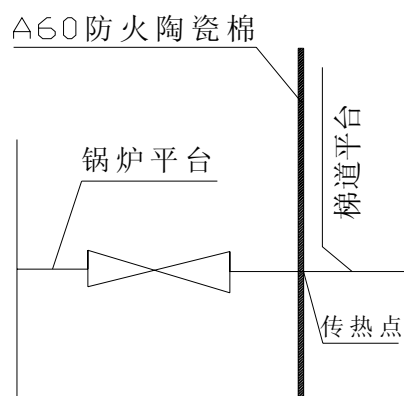
图(1)

机舱的锅炉平台所在处所和梯道相邻, 锅炉平台和梯道平台在同一个水平面. 按照要求锅炉平台所在处所和梯道之间的舱壁是 A60 防火分隔, 船厂做这个舱壁的绝缘时如图(1)所示:

由于绝缘材料在平台处断开, 导致平台和舱壁相交处为一个传热点, 不满足防火结构完整性的公约要求. 因此在锅炉平台两面均做 450mm 的 A60 陶瓷棉来满足要求, 如图(2)所示.

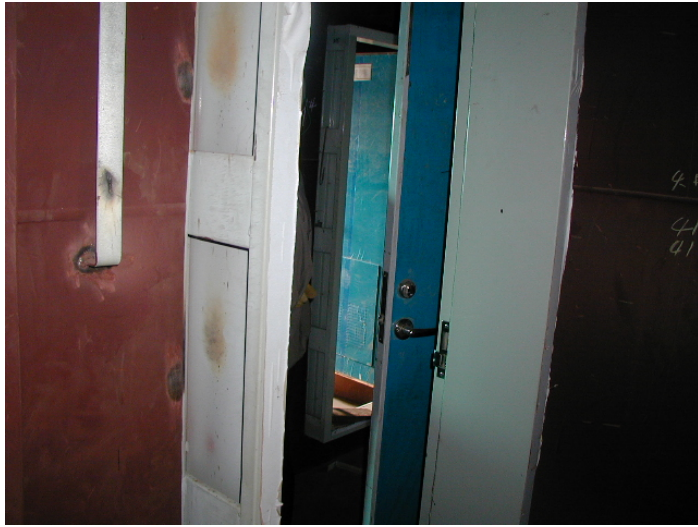
A 级防火门门框不气密

由上图可见，由于围壁两侧均要装防火板，需要 A 级防火门门框两侧均要伸出围壁，上图所示的 A 级门框处（产品证书和铭牌显示为 A 级防火门），由于门框中间为空，结果，围壁内外两侧处所通过门框中间空间相通，不满足 A 级防火分隔要求。该种形式门框不能作为 A 级防火门门框。

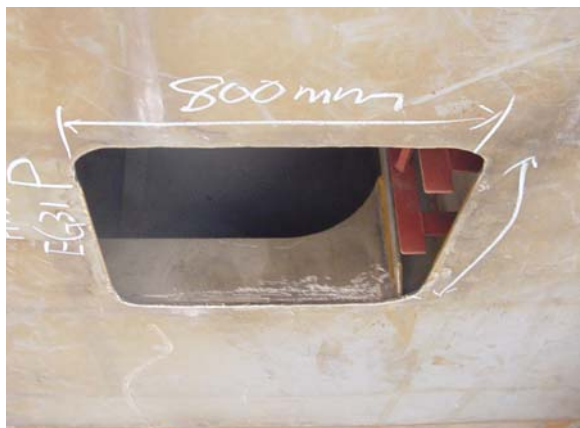
机舱逃生环围设计 800X800（MM），但装设防火隔层后，内部尺度小于 800X800（MM）。

保护环围尺度至少为：800 X800（MM）
