# 《船舶结构与设备》案例材料

(适用于航海技术专业)

重庆交通大学应用技术学院

## 案例三：某轮船体结构损坏案例

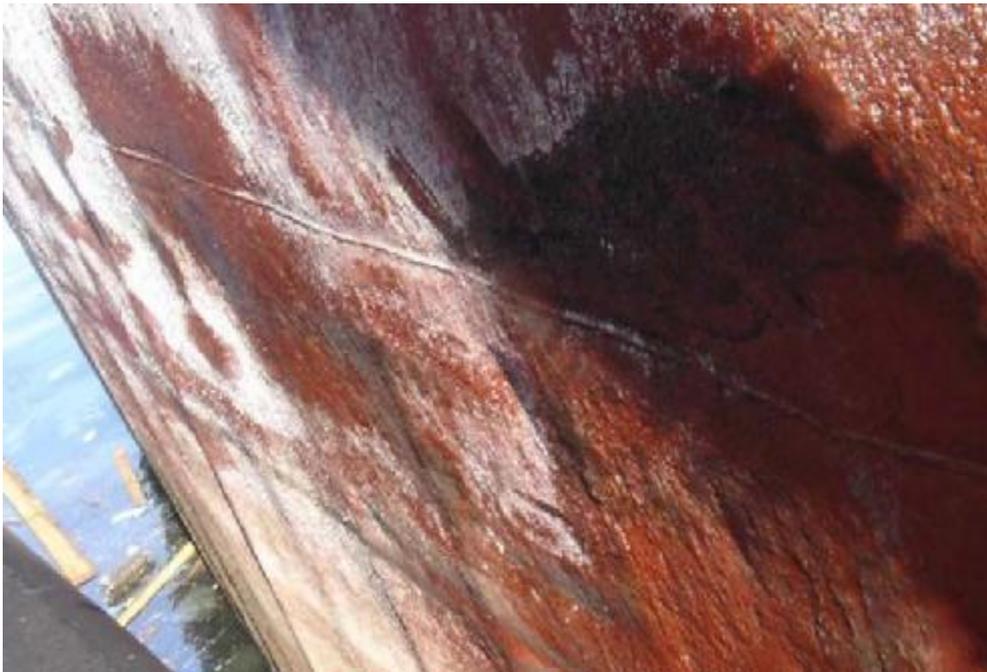
图 1

1. 右舷主甲板下第2和3列外板，在#117—119肋位之间和#123—136肋位之间连续挠曲变形，最大处约100毫米。左舷主甲板下第2和3列外板，在#117—119肋位之间向外鼓出，最大处约300毫米。左舷主甲板下第2和3列外板，在#123—134肋位之间连续挠曲变形，最大处约100毫米。见图1。

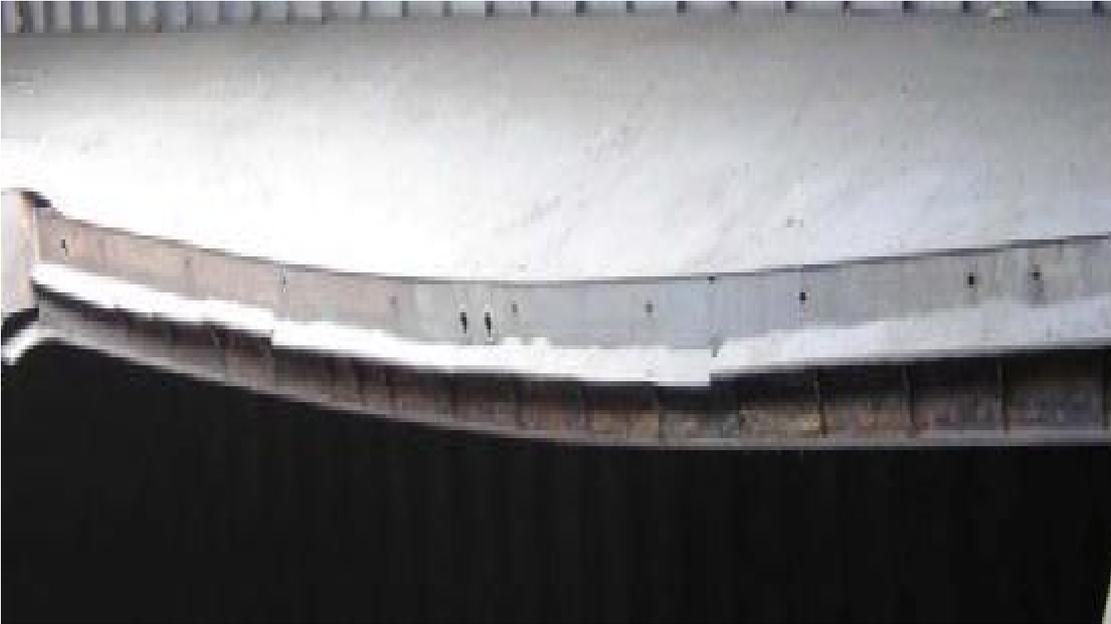
图 2

2. 二层甲板和二层甲板舱口纵桁严重变形，见图2。
3. 二层甲板板多处撕裂，见图3。

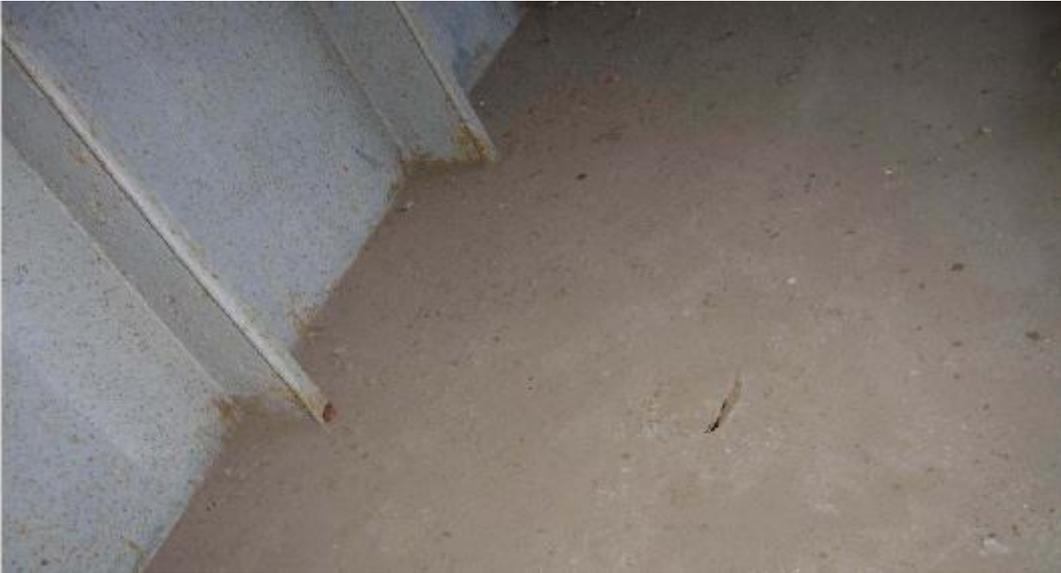
图 4

4. 货舱肋骨在上部1/3范围内显著弯曲变形。见图4。

2) 为了保证货舱舷侧结构的完整性，对于根部撕裂的肋骨，进行补焊或部分割换并加设根部肘板，来加强肋骨根部的强度；对于下货舱变形的肋骨，通过加设防倾肘板（前后延伸两档肋位）进行局部加强。见图8和图9。

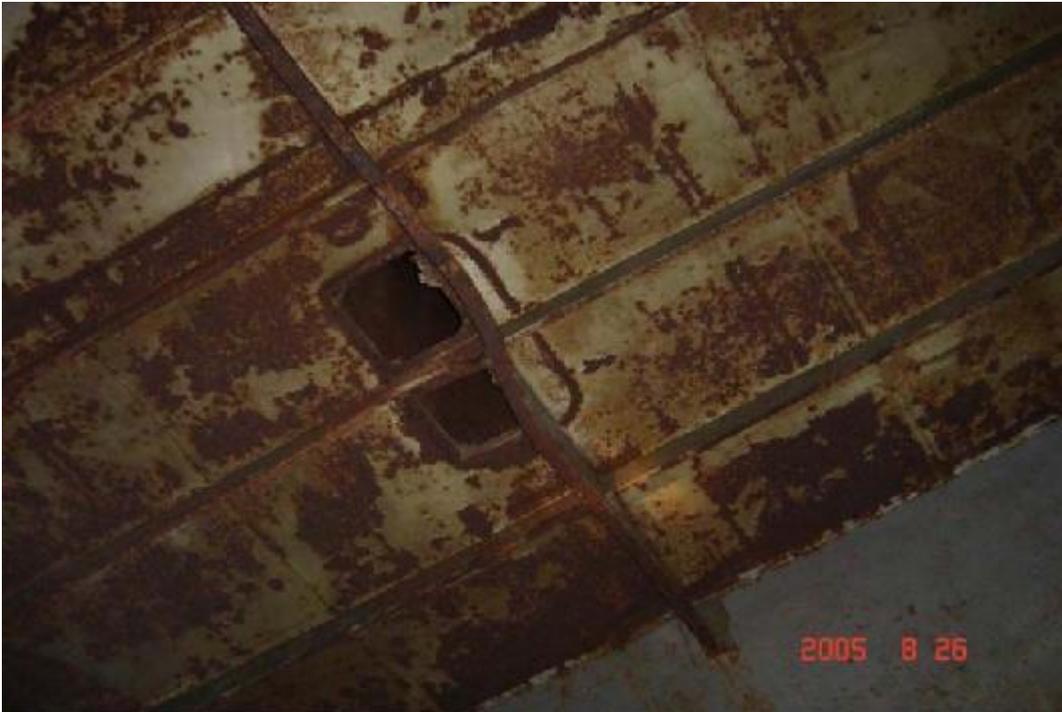
图 5

5. 二层甲板横梁变形，见图5。

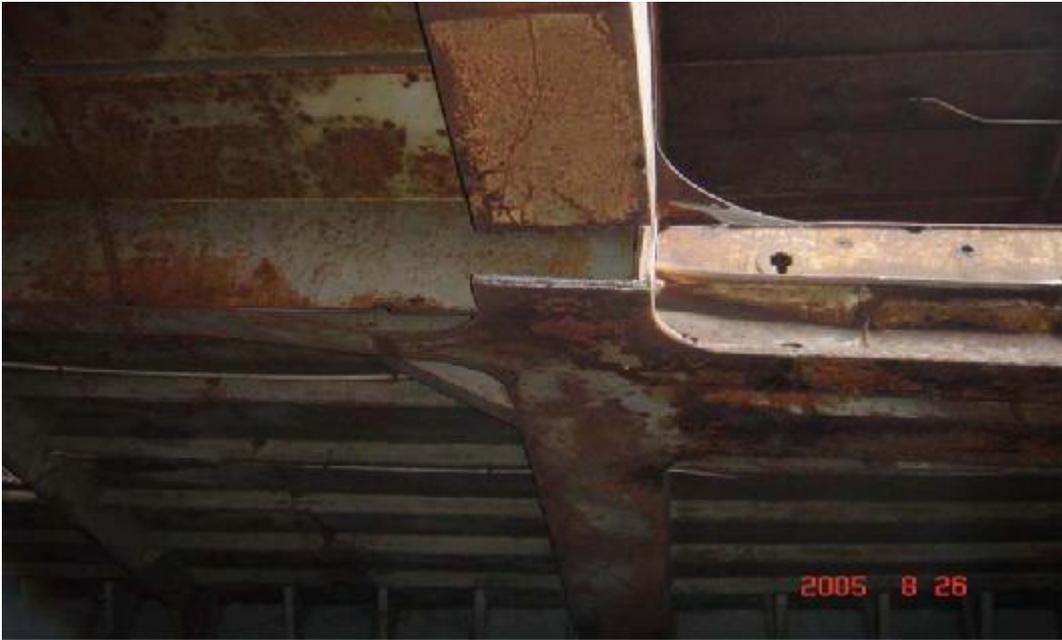
图 6

6. 前后舱口端横梁变形，舱口端横梁左后端断裂，见图6。
