中厚钢板麻点分析与处理

(新余钢铁有限责任公司)

摘 要 通过某中厚板厂解决钢板麻点的实际案例,介绍钢板麻点类型,分析其产生原因,找出影响钢板麻点的因素,采取有效的防治和补救措施。

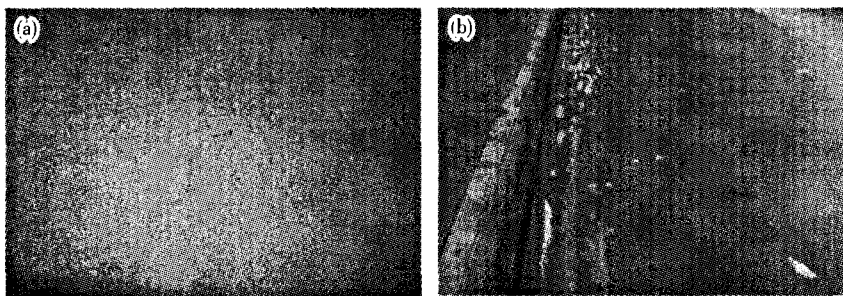
图1 麻点缺陷

2008年6月,某厂生产一批12 mm LREH36出口钢板,经抛丸后出现大量麻点缺陷(见图1)。其主要特征为:点状非连续分布,深度较浅,预处理前麻点呈红褐色小点,肉眼很难发现;均分布在钢板北面;主要分布在钢板的上表面。经取样分析麻点的主要成分为 Fe_2O_3 。

轧件在高温变形过程中,再生氧化铁皮未及时清除干净,压入轧件形成的麻点。铁在高温变形过程中,氧化速度非常快,但由于变形时间短,温降快,氧化铁皮较炉生氧化铁皮薄很多,凹坑相对较浅,多数表现为点状不连续分布(见图1)。

(1)从麻点分布看出,麻点沿钢板长度方向呈比较规则的整条状分布,是典型的喷嘴堵塞麻点。经过详细核查:因高压水的过滤器孔容易堵塞,清理时间长而且不便处理,便将高压水的过滤器拆除,导致高压水喷嘴很容易堵塞。堵塞的喷嘴就失去了除鳞作用。

(2)该厂除鳞高压水泵的出口压力和系统显示压力完全达到要求,但是,在进高压水精、粗除鳞喷嘴前的闸阀被关闭了很大一部分,喷嘴的实际压力和流量减小,导致除鳞效果降低。

针对以上两方面原因采取措施后,批量大面积麻点问题得到有效的解决。

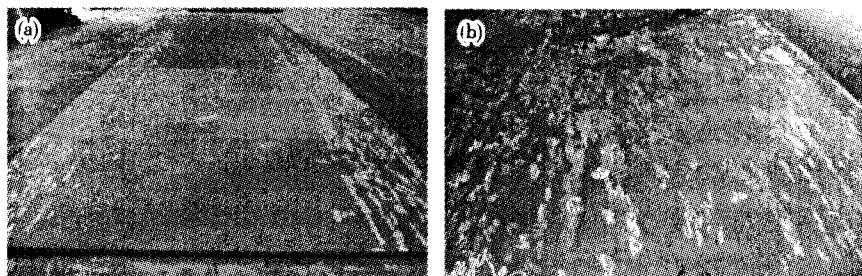
图2 麻点的扩展

采取以上多项措施后,均未解决钢板麻点问题,而且愈演愈烈,由单边麻点扩大到双边麻点,进而扩大到大面积和整面麻点,由上表扩展到下表,由小麻坑扩展到大面积麻面(见图2)。

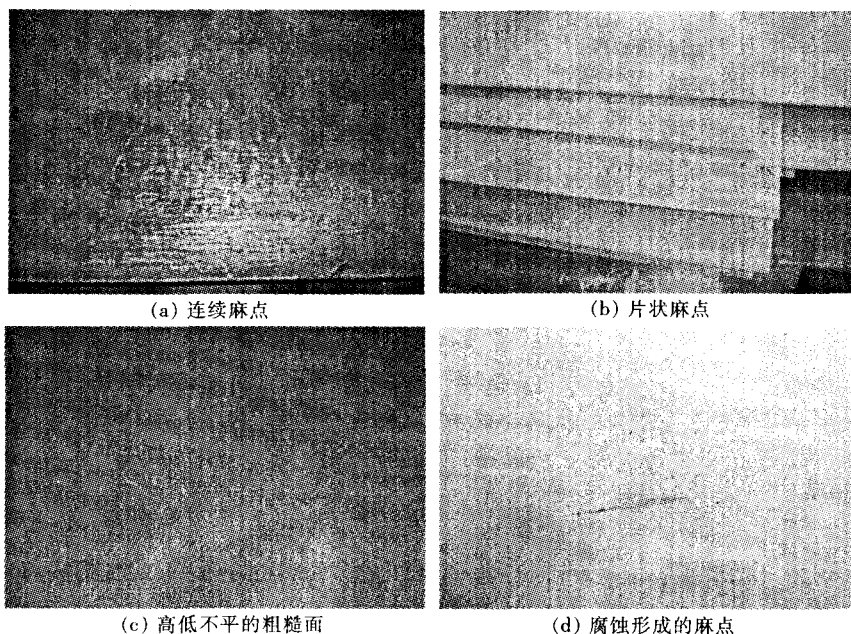
图 3 麻点的种类

加热后炉生氧化铁皮未及时清除干净,压入轧件形成的麻点。其特点是:炉生氧化铁皮厚度多在0.6~1.5 mm范围,产生的麻点深,呈连续或片状分布,见图3(a、b)。其危害最大,且很难挽救。

度氧化形成较厚的氧化铁皮以及直焰式热处理钢板后生成较厚的氧化铁皮,在输送、储存或预处理后形成高低不平的粗糙面见图 3(c)。

钢板在运输、储存过程中,铁在空气中氧化锈蚀和在水或水蒸气作用下电化腐蚀形成麻坑。有局部的,也有整个板面出现的,其严重程度与钢板所处的环境气氛和储存时间有关,见图 3(d)。

其防治措施是:制订每一钢种的最佳加热制度,并严格执行。

其防治措施是:保持除鳞设施的正常运行,确保高压水喷嘴的出口压力、水量和倾斜角度始终满足要求。

其防治措施是:严格按照规定控制终轧温度。

对于电化腐蚀要求严格的钢板,只能采用辐射管式热处理钢板。

($\text{Fe}_2\text{O}_3 \cdot n\text{H}_2\text{O}$),其腐蚀程度与钢板储存的时间和环境有关。空气越潮湿或有水溶液时,铁腐蚀越快。因此,钢板应保存在干燥非酸性环境中。铁锈疏松多孔很容易吸水,所以一旦钢板生锈,应立即及时清除,否则会加速钢板的腐蚀。
