尾轴液压联轴节

中远集运 宋汝涛

[内容提要] 此文介绍液压联轴节的工作原理,以及拆装困难时的应急措施。

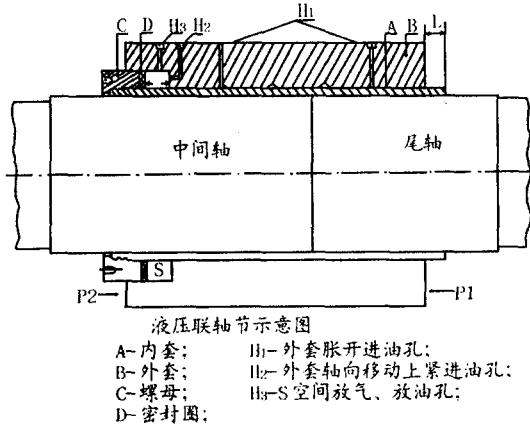
图1 液压联轴节示意图

结构如示意图所示。内套A,与轴静态有一定的间隙,内套外表面有较小的锥度,小端有螺纹与螺母C连接。外套B,内表面轴向锥度与内套外表面相同,内表面有螺旋形油槽,并有进油孔H₁、H₂和放气孔H₃。密封圈D装在供装配内液压空间S内。

老令船由于尾轴多次拆装,在H₁孔方向的锥面会出现拉伤,拆装时H₁孔总向上方,当内外套松开时,外套的重量压在内套上方,一旦锥面间油膜破坏,外套轴向移动时,锥面会产生轴向拉伤,内外套都是用相同的优质钢制做。拉伤后会有油漏出,拆装时高压不易建立,影响正常拆装。D密封圈日久老化,失去密封作用,漏油,S空间油压无法建立,安装时不能靠油压将外套轴向压动。

设法松开螺母C,拆出密封圈D,检查修理,必要时换新。因螺母C较大,又重,而且不常拆装,所以一旦需要拆开时是较困难的。要用专用工具(自做)推拉将螺母C松出,在松出过程中对螺母C周围用铜锤进行敲打振动。或适当烘烤加温,但温度不能过高,以免影响密封圈D。

(1) 如拆开时发现拉伤,可解体,进车间进行机加工,将拉伤磨去,但磨削量不能大,安装时到位标志不能再以拆前的L值为准,应以外套膨胀量为准。拉伤总是在局部,如果较深,可将高出部分手工磨去,凹陷沟槽用锡焊补平,修光,不影响原来尺寸。

(2) 松开时发现内套露出部分拉伤,又不能进车间解体修理,可将拉伤高出部分用油石磨去,凹陷沟槽用锡焊补平磨光。因母体较大,用电烙铁无法对冷的母体加热实施锡焊,可就地取材,用船上的冷库气体检漏灯对凹陷处局部加热进行锡焊。

(3) 尾轴一般五年才进行一次拆装,拆开时,发现锥面漏油,高压不能建立,无法使内外套锥面松开,可换粘度大的滑油和大排量的手动或气动液压泵快速泵油,使外套胀开松出。或事前在锥面环形螺纹槽内打入普通稀质牛油(油脂),减缓漏泄速度。拆开压力高于装配压力,压力高低不受限制,有时泵压要到200MPa。有时拆开时外套没能快速一步滑(跳)到位,继续泵油时漏油严重,高压建立不起,此时可边泵油边顶推外套端面,使其轴向向松开方向移动,顶推液压千斤顶在外套端面周围最好安装二只以上,使外套周圈受力均匀,
