# 新造船检验案例分析（船体与焊接部分）

## 新造船检验案例分析（轮机部分）

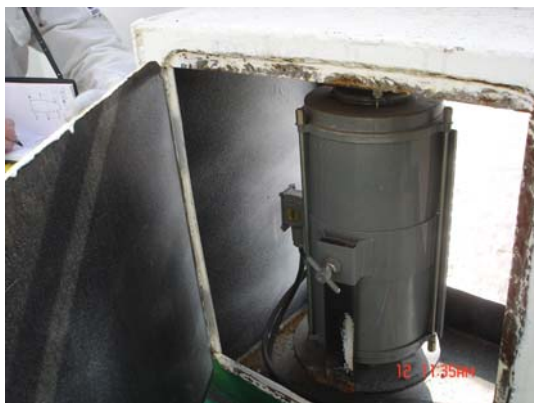
对信号灯的安装要求不太清楚，主要出现以下的情况：对左右舷灯的遮光挡板的安装使得可见度达不到要求，还有桅灯，环照灯的安装，离桅杆太近使得可见度也不能满足要求。

打开舷灯盖进行检查
