某轮船体损坏及修理情况介绍

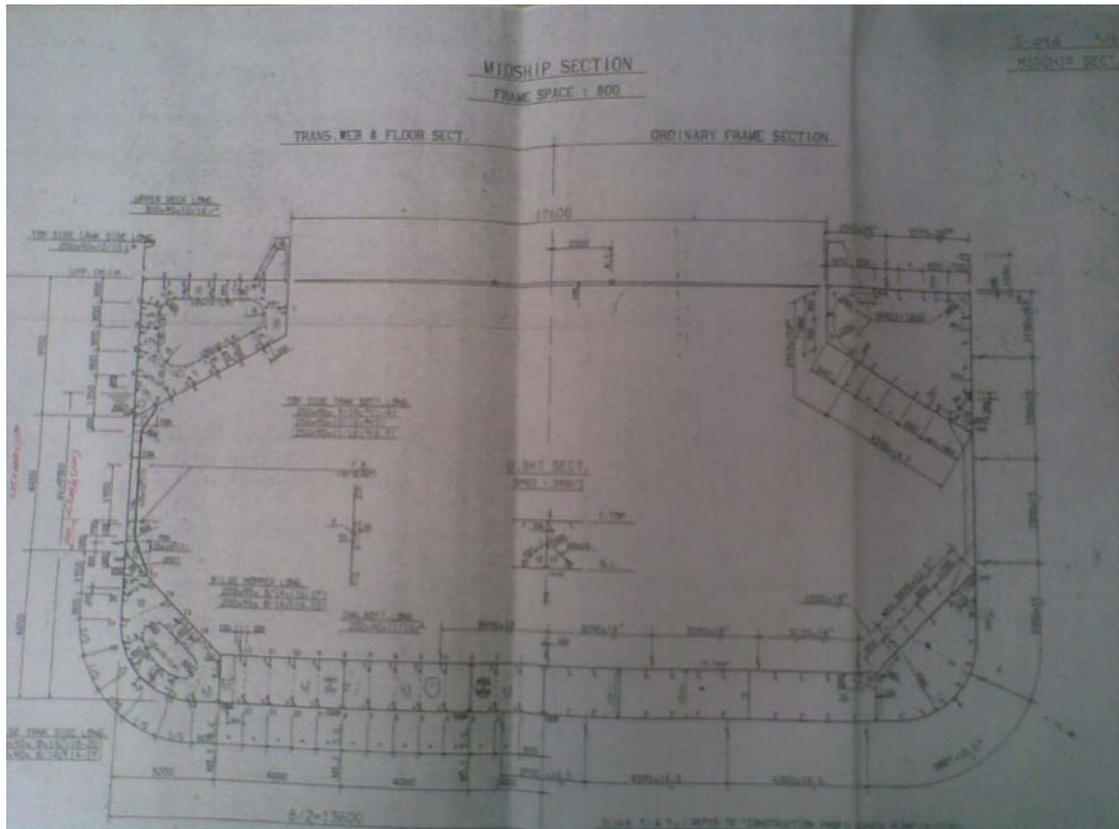
舳剖面图

原船货舱区结构为带上、下顶边舱的典型散货船结构，货舱开口宽度为型宽的 64.7%，主甲板开口外为纵骨架式，开口之间的甲板结构为横骨架式，货舱区横舱壁为垂向槽型壁，横舱壁不带上、下壁凳，具体见下图：

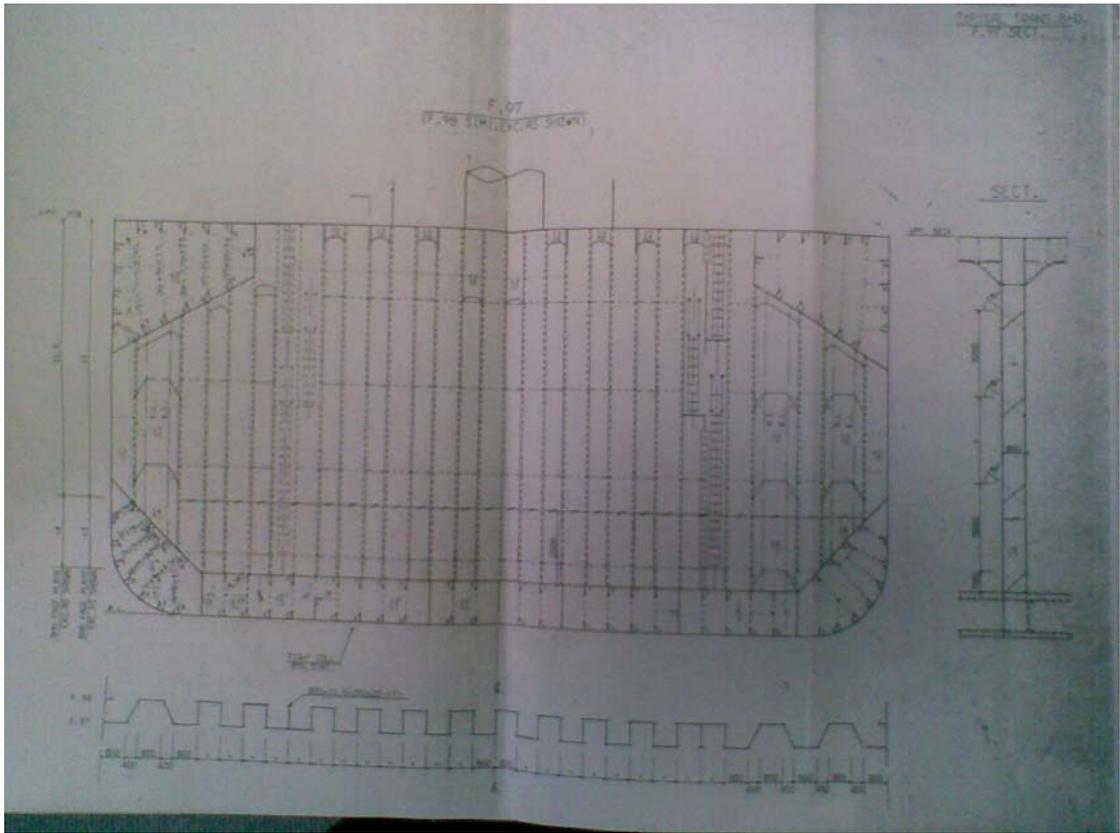
横舱壁图

从图纸可见，该船货舱区结构的特点是槽型横舱壁不带上下壁凳。横舱壁上、下壁凳的结构贡献反映在可减小槽型舱壁槽条的跨距和增加船舶的横向强度，不设上、下壁凳时，由于槽条跨距大，可增加槽壁的规格以满足强度要求；还可增加开口间的甲板横向构件尺寸以增加甲板的横向强度。

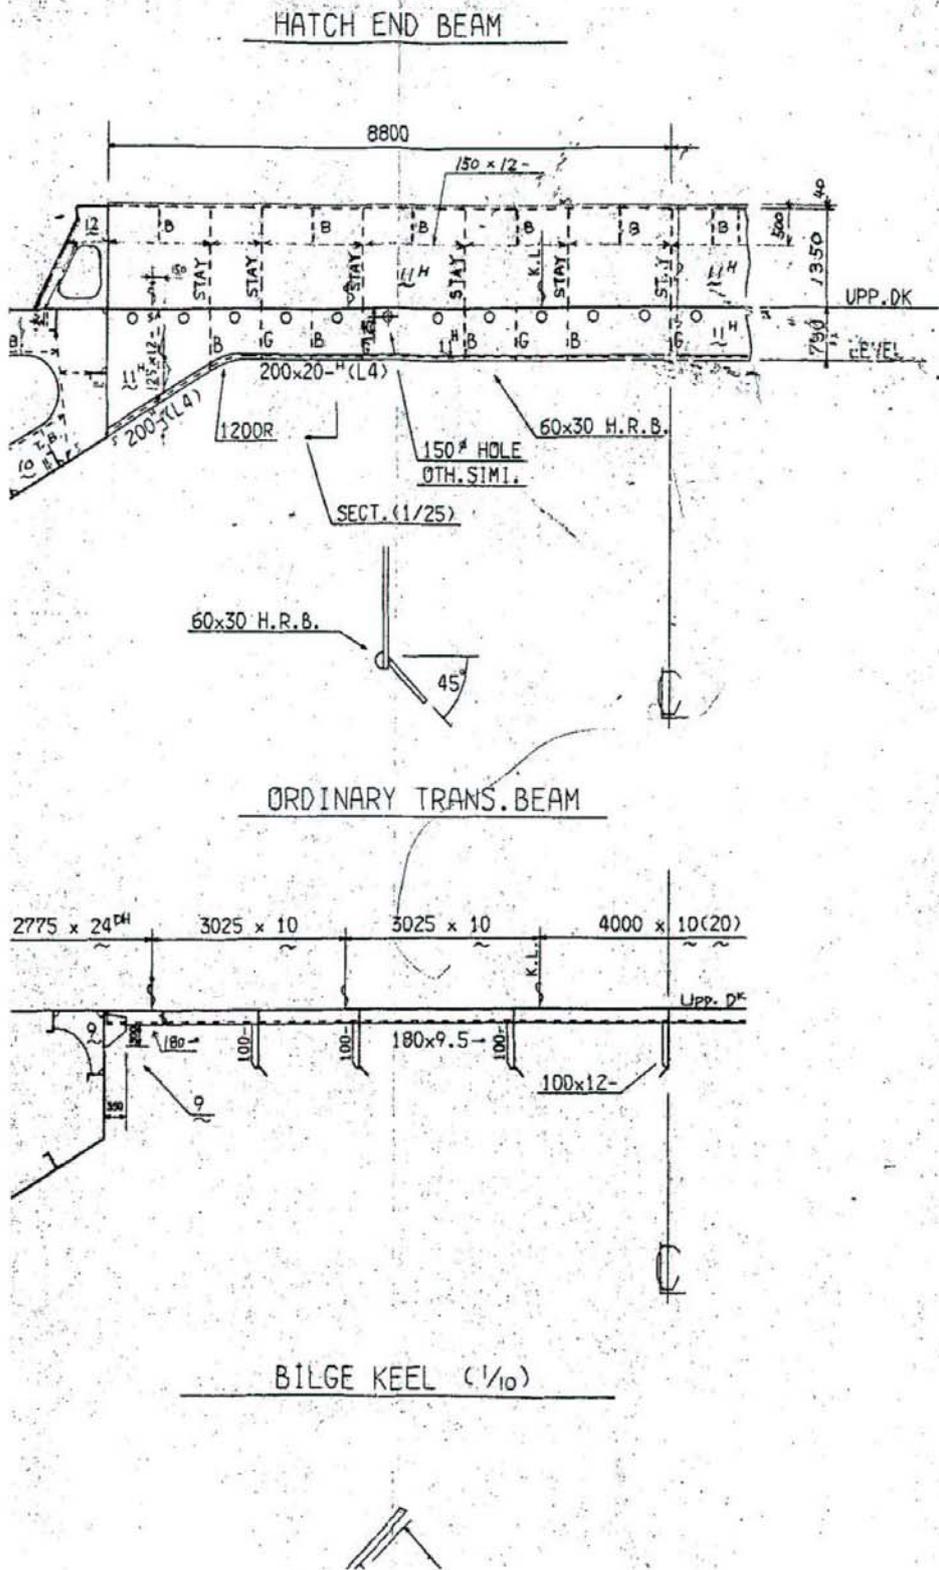
舱口端梁结构图

从此图可以看到，该船甲板的横向强度主要由开口之间的甲板板、 180×9.5 的甲板横梁及 $750 \times 11/250 \times 25$ ($750 \times 11/200 \times 20$) 的前后舱口端梁提供，这与常规散货船带横舱壁上壁凳或箱型舱口端梁的结构形式相比，甲板横向强度处于弱势。

另外，由于舱口端梁面板在与顶边舱垂直壁板连接处采用削斜过度，防擦半圆钢也在此处中断，使连接焊缝附近的抗拉面积及抗弯模数突然减小，通过计算，带面板与不带面板的舱口端横梁在端部对自身中和轴的剖面模数分别为 $4370\text{cm}^3/1970\text{cm}^3$ (连带板)，差别超过 50%，而且甲板上的舱口端围板也几乎是在此处中断，进一步减弱了此处的抗拉弯能力，舱口端横梁端部趾端容易出现应力集中。

从上述结构分析结果，认为此次产生结构缺陷的主要原因是该船甲板横向强度裕度不足，而且舱口端横梁端部高应力区出现结构突变，最直接有效的缺陷消除方式是消除结构突变，令横向载荷能均匀传递，避免应力集中。基于此观点，广州分社提出了缺陷消除的方案：
