涂装检验阶段

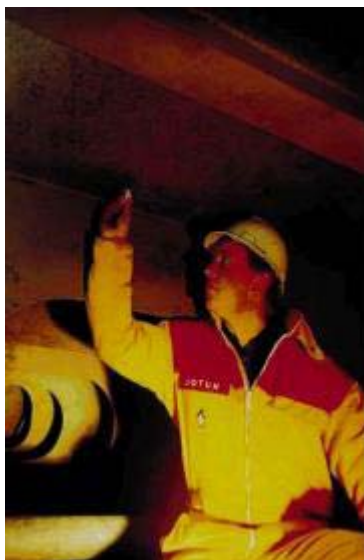
钢结构的检验

当建造新结构或者进行维护工作时（包括钢材交易或喷砂处理），必须对钢结构进行下述检查：

- 磨圆锐边
- 将粗糙的焊缝打磨光滑
- 去除/磨平焊接飞溅物
- 裂纹和点蚀
- 表面缺陷，例如分层等

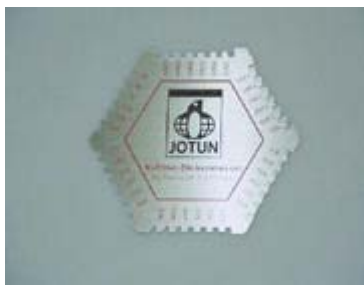
施工之前及过程中的检验

施工过程中的检验包括如下方面：

- 气候条件
- 必须参照技术数据表
- 确保正确混合及稀释(特别重要)
- 测量湿膜厚度(WFT)
- 按照规范的层数施涂
- 涂层之间的清洁度(盐份、灰尘、油等)
 - 涂层之间的干燥时间，最短与最长
 - 施涂工艺
 - 所用设备及方法的控制

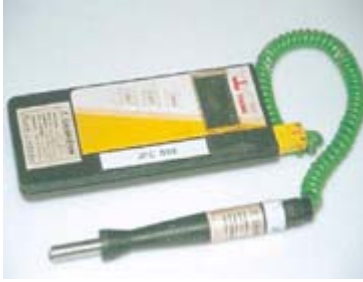
露点

露点是空气中的水分凝结时的最高温度。如果其后的气候条件适于涂装工作，那么确定露点就十分必要。可根据列表或露点计算器进行计算。当前有两种稍微不同的类型，它们是根据相似原理设计的，包含两个标记，可相互设置，从而可读出所需信息。当您已测量干、湿球温度时，可从露点计算器读出露点和相对湿度。

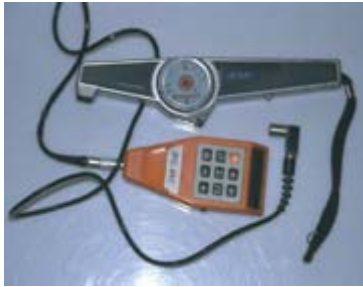
施工后的检验

需要跟踪的另一关键阶段，是在完成涂装之时。涂装完工后的检验包括：

- 干膜厚度(DFT)
- 固化时间/干燥时间
- 粘附力
- 遗漏探测

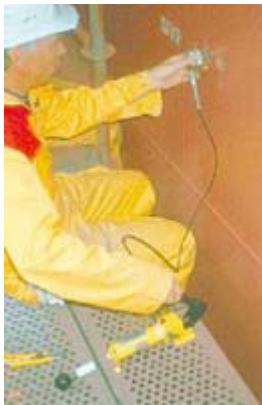
干膜厚度

最常用的现场工具是磁性膜厚计。磁性膜厚计是一个较简单的工具，测量不太准确。应将工具校准到零点，并测出近似厚度。还有许多带有附加功能的各类磁性膜厚计。

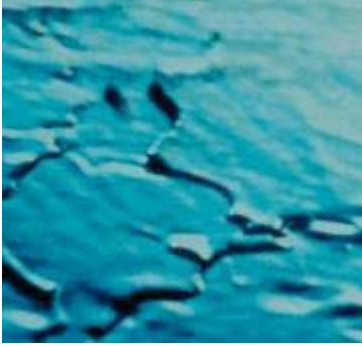
隆起

隆起产生于面漆。这是由于面漆中较浓的溶剂侵蚀先前涂覆的漆层。使表面起皱。典型的例子是含有二甲苯的面漆，在含有松节油的醇酸树脂底漆涂层上方。面漆中的二甲苯将会溶解底漆。修复损伤表面时，必须进行喷砂处理并重新刷漆。
