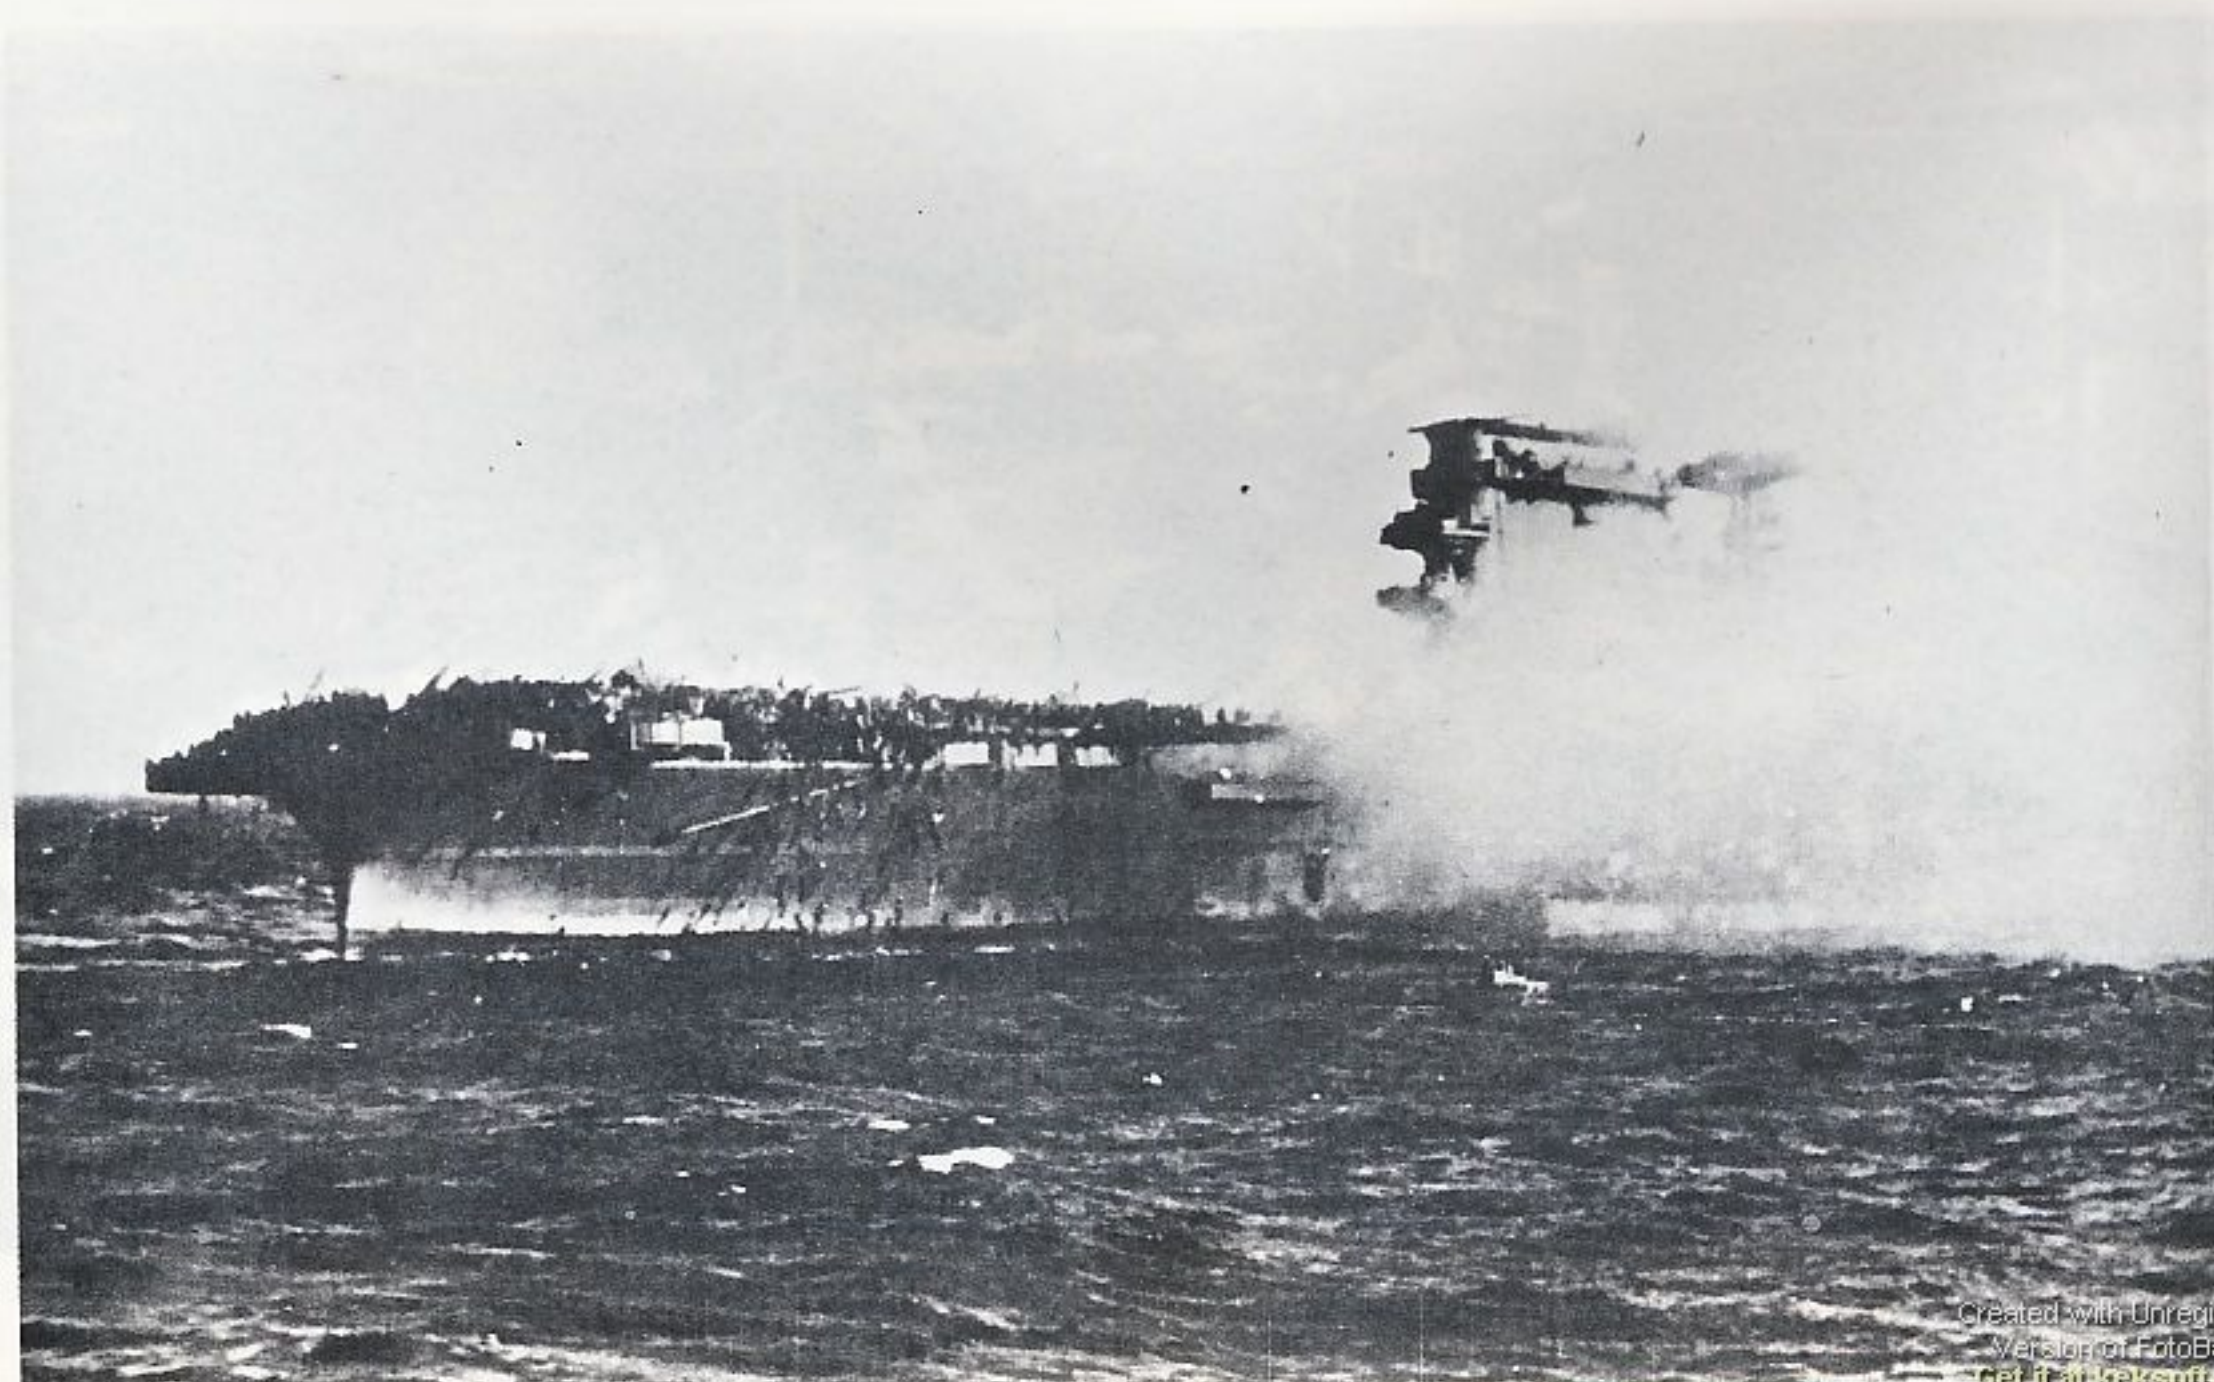
▽1942年5月8日珊瑚海海战时拍摄的“列克星敦”号。它已在11时20分中了日机投下的4条鱼雷，舰内发生了猛烈爆炸。由于大火无法控制，舰长下达了弃舰命令。在飞行甲板前部，挤满了准备弃舰的水兵们。
