# 新造船检验案例分析（船体与焊接部分）

## 新造船检验案例分析（轮机部分）

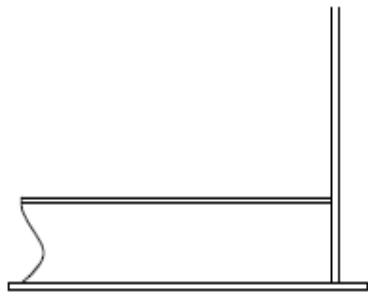
不正确

我社验船师须知规定：验船师在进行结构检验时，应发现并采取措施避免构件与板材连接时出现硬点。

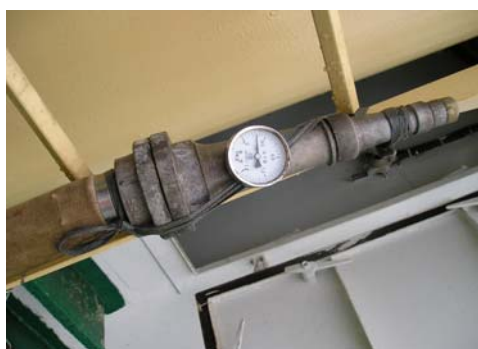
消防水的压力和流量规范和公约都有要求。《钢质海船入级与建造规范》第 6 篇第 2 章和 SOLAS 公约第 II-2 章 C 部分第 10 条都有相应的规定。在现场检验时，一般情况下都是观察消防水柱的射程来大概地判断是不是达到要求。如何才能定量地测量出消防水枪出口处的压力？带着这个问题，我们和船厂里的师傅一道在试验用的消防水枪上加了一个压力表。这样在做消防泵试验时我们就可以轻松地读出消防水枪出口的压力了。这个小小的改进也给我们的现场检验工作带来了一些帮助。

(带压力表的消防水枪)

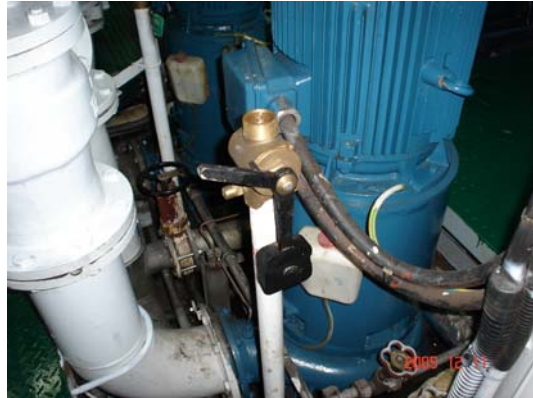
有考克

机舱内的双层底油舱，短测量管头自闭装置下面，均未装设小直径自闭式小考克。这一缺陷也时有发生。

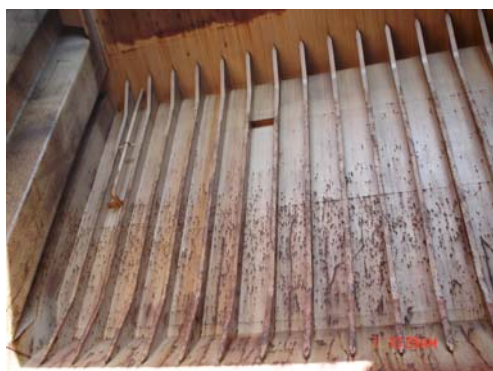
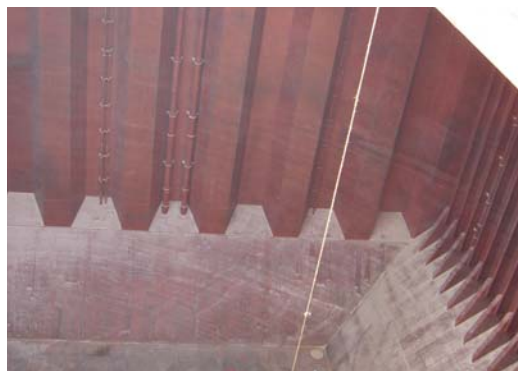
（如某船实例：下图左-在骨架间上方；下图右-在槽形舱壁间）

如果管子安装在骨材中间，或认为不易受碰撞，可以认为已经得到了保护。

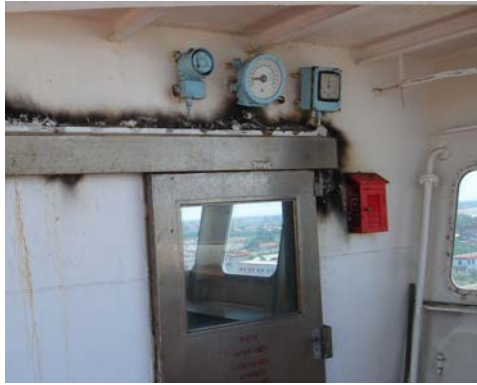
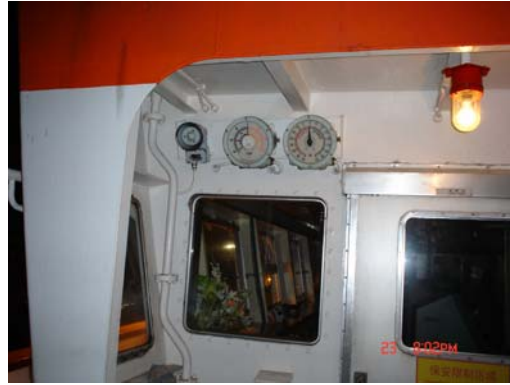
由于查不到指挥位置的明确定义，有时对该要求尚有争议。尽管各船旗国规定不一，有的是以驾驶室宽度大于 20 米才执行此要求，但中国海事局要求驾驶室两翼是需要安装的。

在驾驶室即使没有操纵台，也应考虑在两翼的门框上方装设舵角指示器和主机转速表，如图：

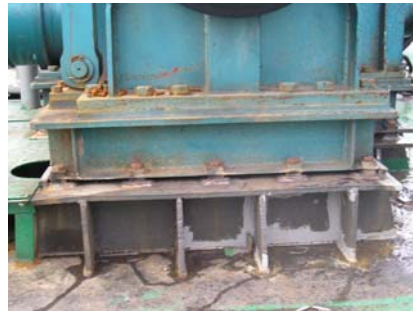
在检验 3300DWT-2#船时我们发现该船锚机的底座面板和肘板比较单薄，现场用游标卡尺测量发现底座用的角钢其肘板厚度只有 6.5mm。抛锚试验后发现底座面板有些变形。

该底座是随锚机设备来的。锚机有 CCS 认可证书和钢印。当时我们就怀疑可能产品质量有问题。我们通过办事处向执行锚机产品检验的兄弟单位发去了传真，要求确认该锚机与审批图纸是不是一致。经核查发现该船锚机底座确实有问题。批准图纸上该底座的角钢选用是 16 号槽钢，而实际使用的是 16a 槽钢。16 槽钢的肘板厚度为：8.5mm 而 16a 槽钢肘板厚度为：6.5mm，问题就出在这里。随后，厂家出一个锚机底座补强方案，并得到了当地 CCS 的批准。然后，由厂里派人到现场指导。具体是方案就是，在槽钢外缘中部加肘板 145x154x  $\delta$  10mm，底面外缘加面板  $\delta$  10x80mm 宽。

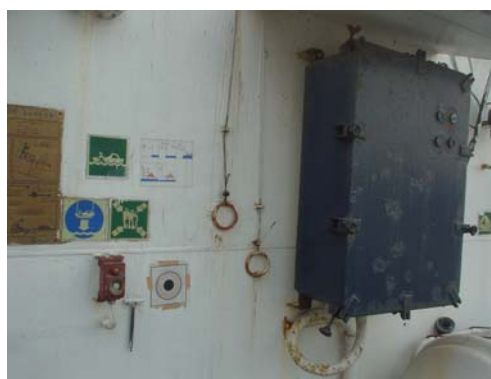
(铜牌)
