新造船检验案例分析（船体与焊接部分）

新造船检验案例分析（轮机部分）

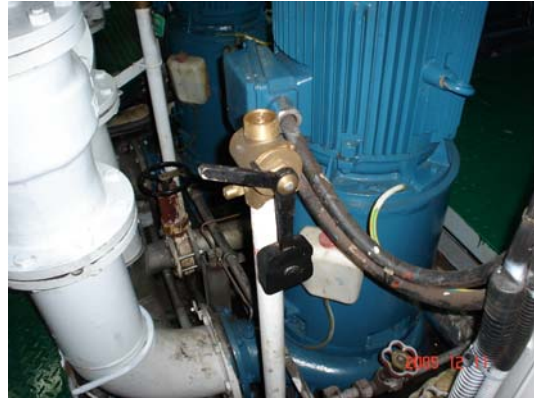
机舱内的双层底油舱，短测量管头自闭装置下面，均未装设小直径自闭式小考克。这一缺陷也时有发生。

有考克

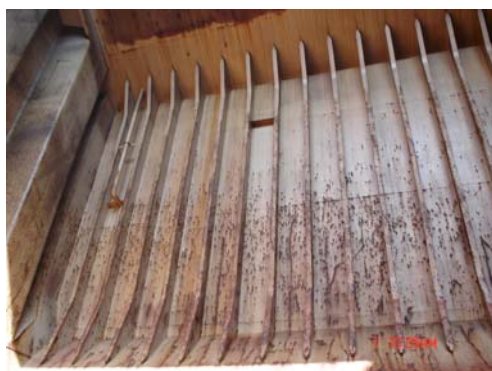
如果管子安装在骨材中间，或认为不易受碰撞，可以认为已经得到了保护。

（如某船实例：下图左-在骨架间上方；下图右-在槽形舱壁间）

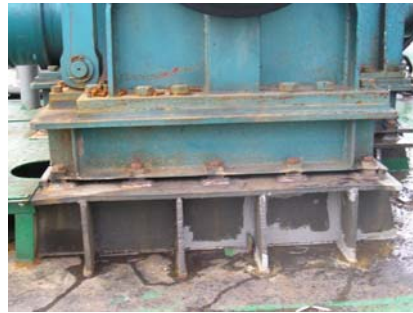
在检验 3300DWT-2#船时我们发现该船锚机的底座面板和肘板比较单薄，现场用游标卡尺测量发现底座用的角钢其肘板厚度只有 6.5mm。抛锚试验后发现底座面板有些变形。

该底座是随锚机设备来的。锚机有 CCS 认可证书和钢印。当时我们就怀疑可能产品质量有问题。我们通过办事处向执行锚机产品检验的兄弟单位发去了传真，要求确认该锚机与审批图纸是不是一致。经核查发现该船锚机底座确实有问题。批准图纸上该底座的角钢选用是 16 号槽钢，而实际使用的是 16a 槽钢。16 槽钢的肘板厚度为：8.5mm 而 16a 槽钢肘板厚度为：6.5mm，问题就出在这里。随后，厂家出一个锚机底座补强方案，并得到了当地 CCS 的批准。然后，由厂里派人到现场指导。具体是方案就是，在槽钢外缘中部加肘板 145x154x δ 10mm，底面外缘加面板 δ 10x80mm 宽。
